Tilstandsrapport

Enebolig

Langåsen 13, 1730 ISE

Befaringsdato: 24.03.2025

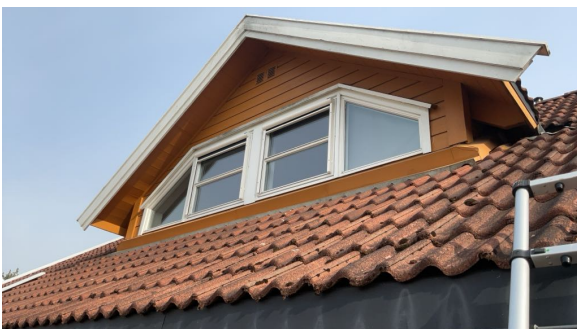
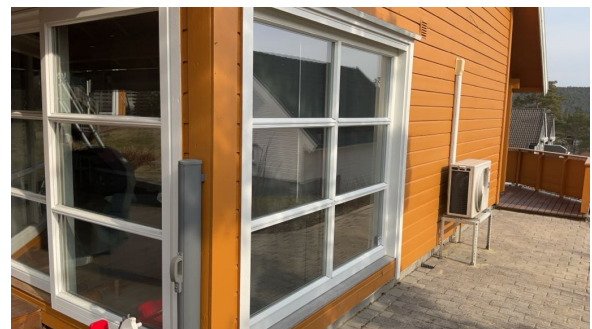
TG 1 Takvindu

Bygningen har malte trevinduer med 2-lags glass.

Takvinduer er erfaringsmessig å betrakte som risikoutsatt knyttet til inn driv av vann/kondens med påfølgende skader.

Takstingeniør oppdaget ingen punkterte glass, men dette kan ikke garanteres da det i enkelte tilfeller kan være vanskelig å oppdage pga. lysforhold/temperatur.

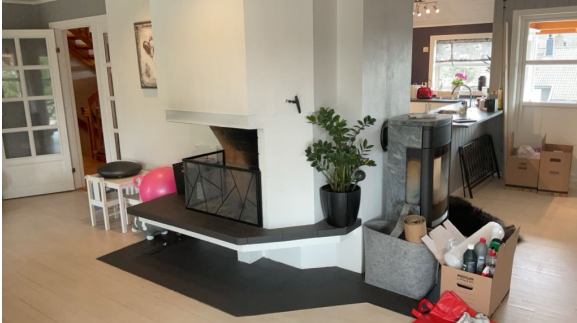
Ildfast plate mangler på gulvet under sotluke/feieluke på pipe.

- Det anbefales å montere ildfast plate under luker på pipe.

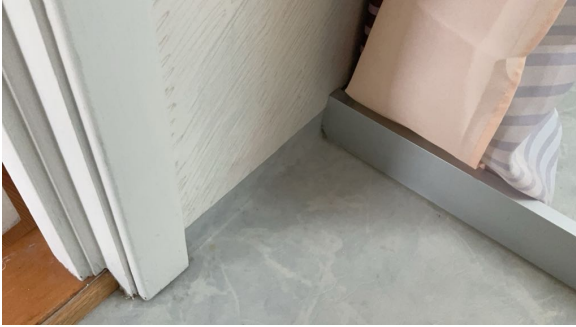
2. ETASJE > BAD

Sluk, membran og tettesjikt

- Overvåk tilstanden jevnlig. For å få tilstandsgrad 0 eller 1 må slukløsningen skiftes ut og sannsynligvis må også membransjiktet skiftes/utbedres. Det er imidlertid vanskelig å si noe om tidspunktet for når dette er nødvendig.

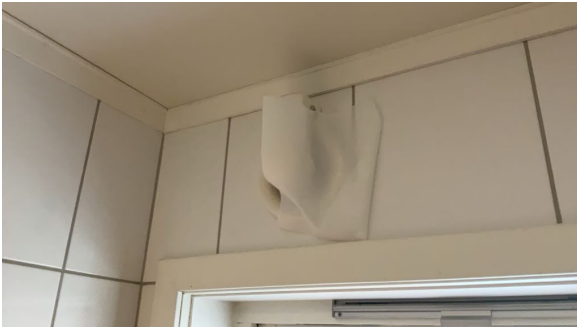
1. ETASJE > BAD

📍 TG 0 Tilliggende konstruksjoner våtrom

Hulltaking er foretatt uten å påvise unormale forhold. Hulltaking er foretatt ved/i Gang. Fuktkvotemåling (vekt%) i konstruksjonen ble målt til under 6.

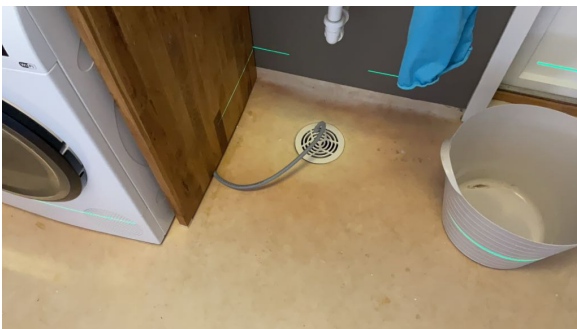
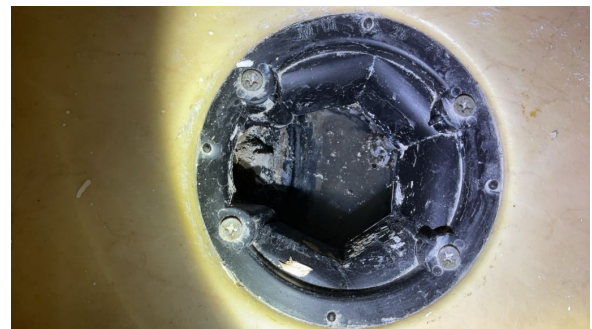
1. ETASJE > VASKEROM

TG 1 Sanitærutstyr og innredning

Rommet har opplegg for vaskemaskin og utslagsvask i stål.

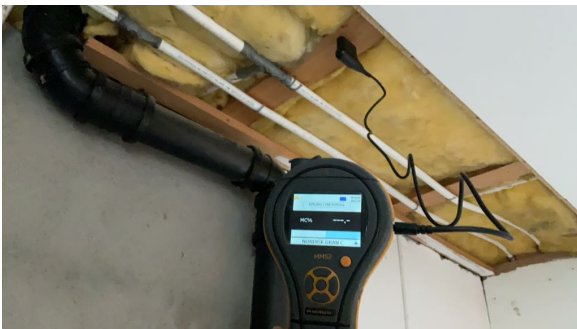
TG 0 Tilliggende konstruksjoner våtrom

Hulltaking er foretatt uten å påvise unormale forhold. Hulltaking er foretatt ved/i tak kjeller. Fuktkvotemåling (vekt%) i konstruksjonen ble målt til under 6.

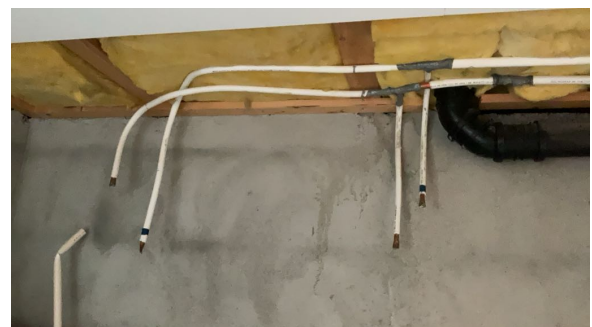
Avløpsrør

Det er avløpsrør av plast.

- Det er ikke behov for utbedringstiltak siden anlegget fungerer i dag, men ut ifra alder kan skader plutselig oppstå på eldre anlegg.

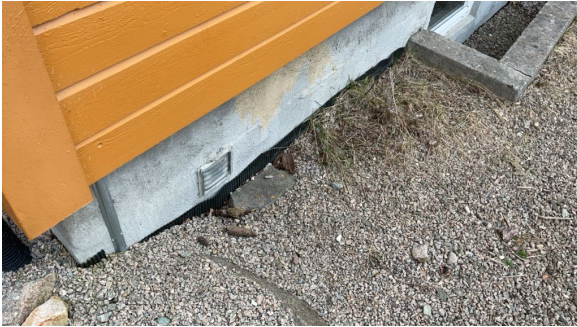
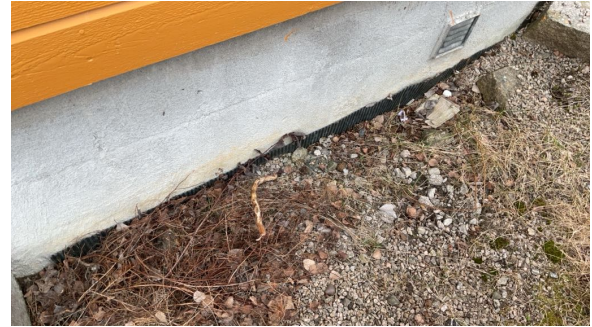
Dagens drenering er fra boligens byggeår. Dreneringens funksjon og kapasitet forringes over tid. Dette kan påvirke boligens kjeller/underetasje negativt. Drenering er nedgravd og skjult, og av den grunn vurderes tilstanden ut fra alder. Estimert levetid på dreningssystemet har et betydelig sprang, og er mellom 20 - 60 år. Av nevnte grunner er det vanskelig å angi noen eksakt tilstand. Kommentaren er i dette tilfelle basert på alder. Det bemerkes at det på befaringen ikke ble påvist vesentlige skader.

- Det er påvist andre avvik:
- Vurdering basert på alder. Tilstandsgrad 2 gis med bakgrunn i at mer enn halvparten av forventet brukstid for dreneringen er passert. Det er nå ingen symptomer på funksjonssvekkelse, men vær oppmerksom på at dette er en risikokonstruksjon.

• Overvåk tilstanden jevnlig. For å få tilstandsgrad 0 eller 1 må dreneringen skiftes ut, men tidspunktet for når dette er nødvendig er vanskelig å si noe om. Bruken av underetg/kjeller vil og være avgjørende.

Bør montere topplst for å hindre vann mellom dremsplate og vegg.

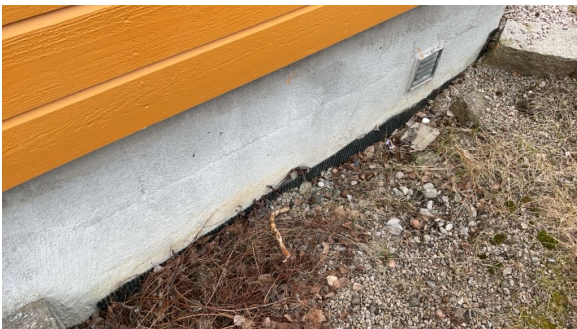
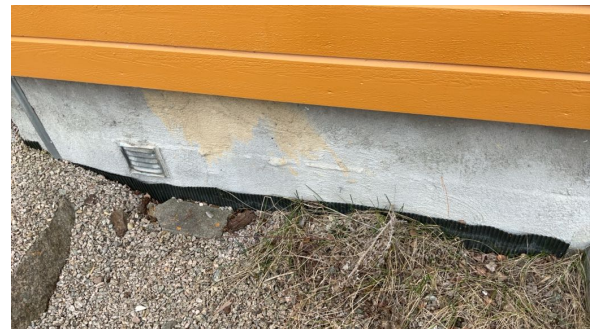
TG 1 Grunnmur og fundamenter

Bygningen har grunnmur i lettklinkerblokker.

Kontrollen av grunnmur med tanke på sprekker eller skader ble begrenset til en visuell kontroll utvendig over terrengnivå og på fritt eksponerte murvegger i kjeller.

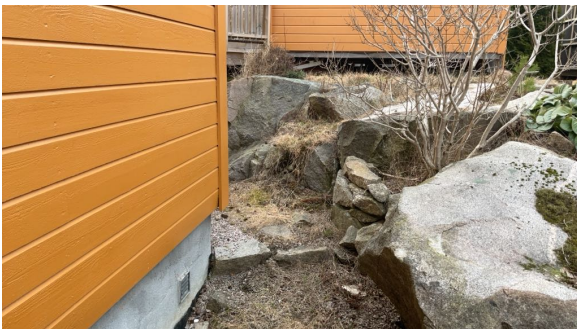
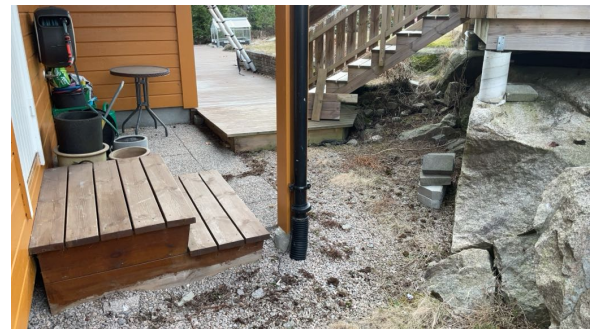
TG 0 Terrengforhold

Eiendommen ligger helt eller delvis innenfor et område med mulighet for marin leire, og grunnen kan derfor bestå av løsmasser.
