# Tilstandsrapport

Enebolig

Arnold Rørholts veg 43 , 2114 DISENÅ

Befaringsdato: 15.05.2026

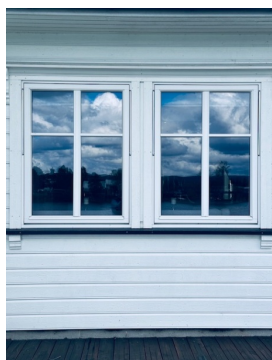
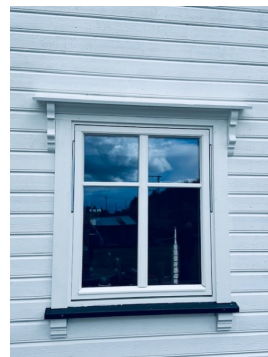
Malte trevinduer med 2-lags isolerglass og ventil i karm. På soverom mot vest i 2 etg. er det vindu fra 2019 m/3-lag isolerglass.

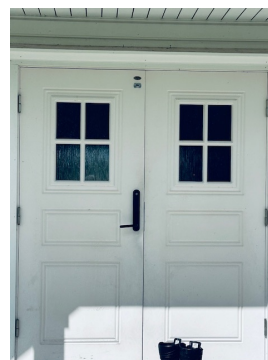
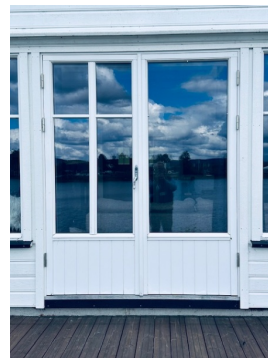
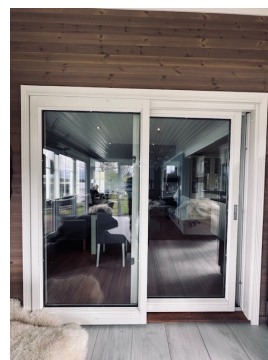
## ! TG 1 Dører

Dobbel inngangsdør med glass i dørbblad og Yale Doorman låskasse. Dobbel terrassedør med 2-lags isolerglass. Skyve terrassedør m/2-lag isolerglass.

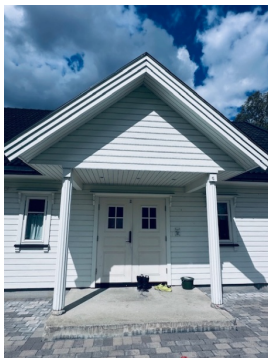
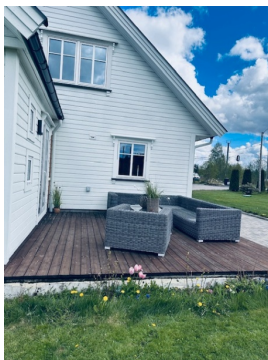
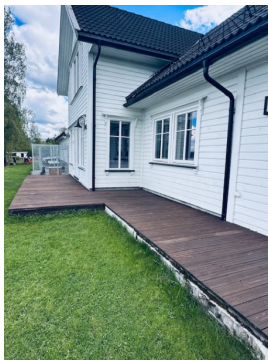
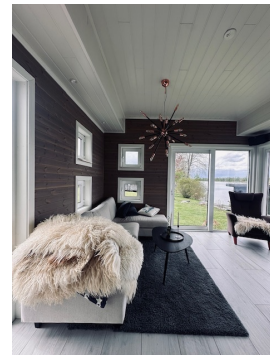
## ! TG 1 Balkonger, terrasser og rom under balkonger

- Takoverbygget inngangsparti på 5 m<sup>2</sup> i trekonstruksjoner, fundamentert på betongplate. Downlights i tak.
- Terrasse på terreng mot vest v/vinterhage på 20 m<sup>2</sup>, og terrasse langs vegg mot nord på ca 20 m<sup>2</sup> i trekonstruksjoner. Møre Royal (2021) spaltegulv.
- Vinterhage fra 2019, fundamentert på isolert støpt betongplate. Vegger og tak i isolerte trekonstruksjoner. Utvendig malt liggende panel. Betongtakstein. Snøfanger, forkantblekk, takrenner og nedløp i lakkert metall. Vinduer m/2-lag isolerglass. Trekkspill terrassedører i aluminium m/2-lag isolerglass, skyve terrassedør i aluminium m/2-lag isolerglass, samt terrassedør i aluminium m/2-lag isolerglass. Innvendig er det fliser m/varme i gulv. Beiset panel på vegger og malt panel i tak.

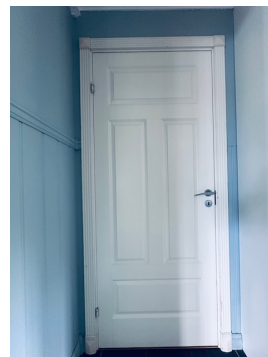
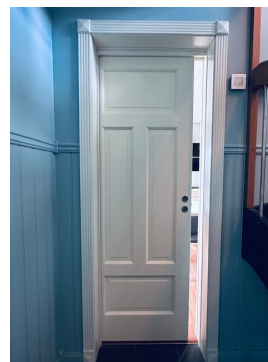
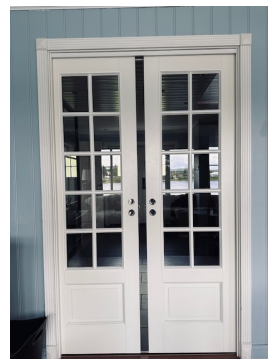
## 🚩 TG 1 Innvendige dører

Formpresset dører. Skyvedører mellom hall og kjøkken, samt mellom soverom og bad i 1 etg. Dobbel skyvedør m/sprosseglass mellom hall og stue.

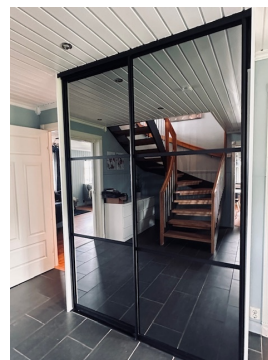
## 🚩 TG 1 Andre innvendige forhold

Skyvedørgarderobeskap i hall (2024), master soverom, loftstue og gang i 2 etg. Vaskerom/tekniskrom med plassbygde hyller.

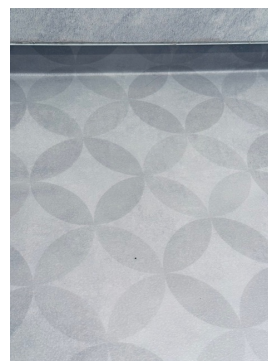
Vinylbelegg med oppbrett på gulv. Høydeforskjell på gulv fra dørterskel til topp slukrist er 60 mm.

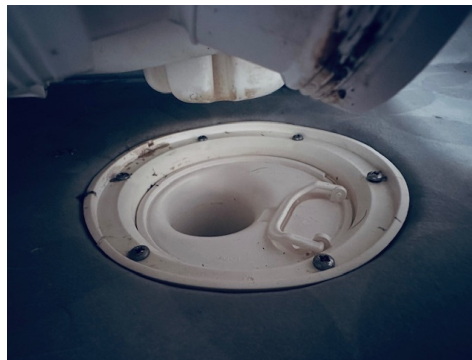
Plastsluk med klemring. Vinylbelegg på gulv og våtromsplater på vegger.

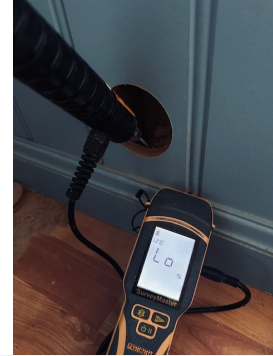
Det er boret hull i vegg. Fuktmåling med pigger inne i vegg - mot bad. Det påvises ikke fukt over normalen.

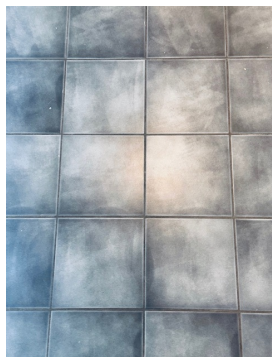
Gulvfliser med varme. Høydeforskjell på gulv fra dørterskel til topp slukrist er 25 mm. Generelt skal det kommenteres om fliser, at ved normal liming er det mangelfull fylling av lim under 10-20% av fliser og bom i deler/hele fliser kan forekomme.

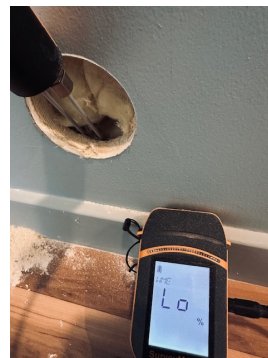
Det er boret hull i vegg. Fuktmåling med pigger inne i vegg - mot vaskerom. Det påvises ikke fukt over normalen.

- Elektrisk avtrekksvifte bør monteres for å lukke avviket.

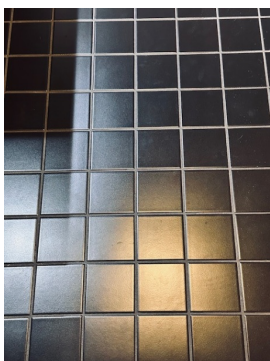
Gulvfliser med varme. Høydeforskjell på gulv fra dørterskel til topp slukrist er 25 mm. Generelt skal det kommenteres om fliser, at ved normal liming er det mangelfull fylling av lim under 10-20% av fliser og bom i deler/hele fliser kan forekomme.

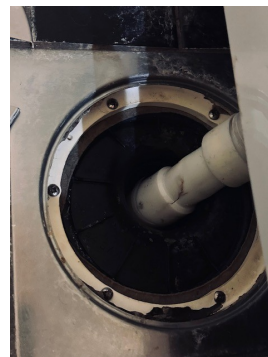
Plastsluk med klemring. Smøremembran på gulv og vegger, samt våtromsplater.

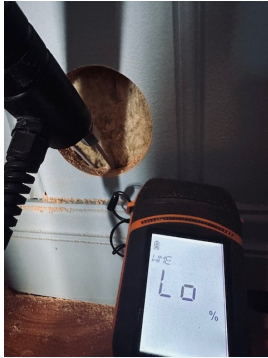
Det er boret hull i vegg. Fuktmåling med pigger inne i veggen - mot bad.  
Det påvises ikke fukt over normalen.

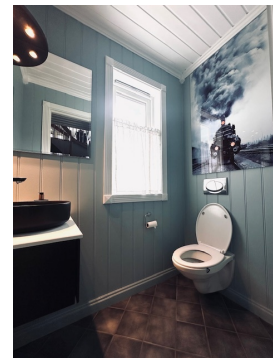
Det opplyses på generelt grunnlag at vanntilførsel til rom uten sluk og vanntette overflater er en risikokonstruksjon som erfaringsmessig kan ha hyppig skadefrekvens.

- Mekanisk avtrekk bør etableres på toalettrom.

**Kostnadsestimat: Under 20 000**

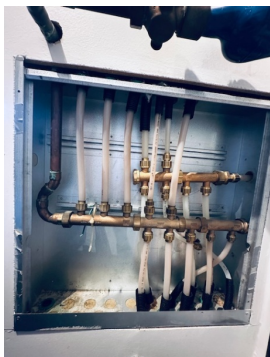
## ! TG 1 Avløpsrør

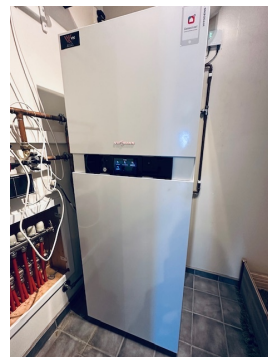
## ! TG 1 Varmtvannstank

Årstall: 2019

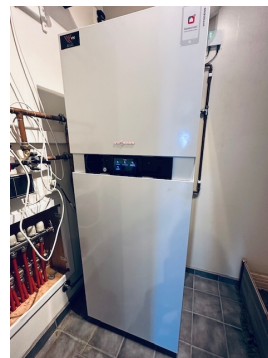
## ! TG 1 Vannbåren varme

Vannbåren gulvvarme i 1 etg.

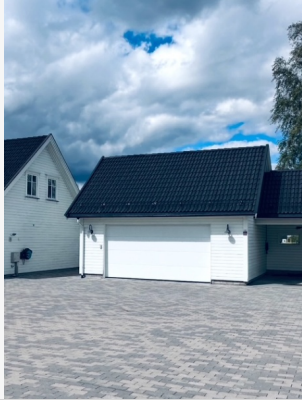
## Garasje

Dobbel garasje m/hems, fundamentert på betongplate med ensteins grunnmur. Bindingsverkskonstruksjon i tre. Garasjeroms vegger er isolert. Liggende malt utvendig panel. Saltak i trekonstruksjoner, tekket med betongtakstein . Snøfangere, forkantblekk, takrenner og nedløp i metall.

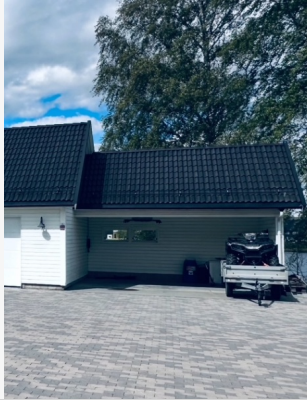
## Carport

Carport fundamentert på støpt plate. Vegger i trekonstruksjoner med malt liggende panel på vegger. Saltak i trekonstruksjoner teknet med betongtakstein. Snøfangere, forkantblekk, takrenner og nedløp i lakkert metall. To vinduer. Innvendig tak m/downlights. Elbillader.
