# Tilstandsrapport

Enebolig

Trøahaugvegen 55, 7870 GRONG

Befaringsdato: 11.04.2025

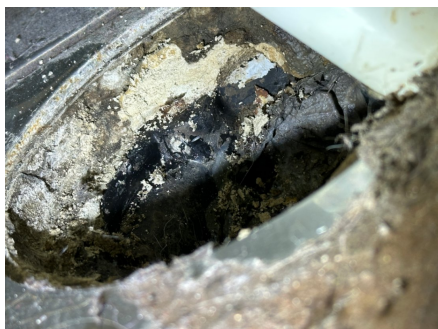
- Overvåk konstruksjonen jevnlig. For å få tilstandsgrad 0 eller 1 må løsningen utbedres, men tidspunktet for når dette er nødvendig er vanskelig å si noe om.
- Feil montering av sluk og klemring øker risikoen for vannlekkasjer. Dette kan føre til fuktskader i underliggende konstruksjoner.

Det registreres ingen symptomer ifm med dette avviket pr nå.
