Kirkegårdsgata 11A, 0558 OSLO

**Innholdsrik 4-roms selveier over  
to plan | Sentral og tilbaketrukket  
beliggenhet | Peisovn | God  
lagringsplass**

# EGENERKLÆRINGSSKJEMA

Byggeteknisk vurdering og tilhørende overordnet vedlikeholdsplan

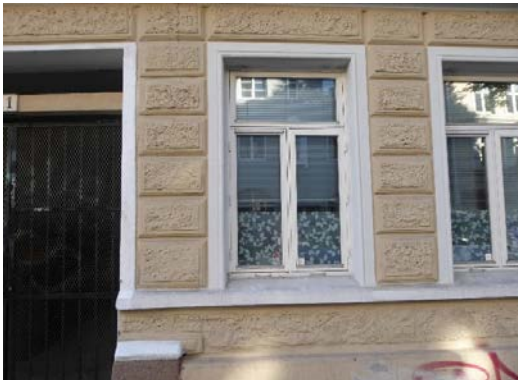
Vinduer i tre med 3-klags isolerglass fra 1983 i leiligheter. Kontrollerte vinduer hadde utfordringer med åpne/lukke mekanisme, og bærer preg av utvendig vær- og malingsslitasje. Det ble påvist begynnende, pågående og langt fremskredet råteskader. Vinduene anbefales utskiftet.

Vindu til leilighet

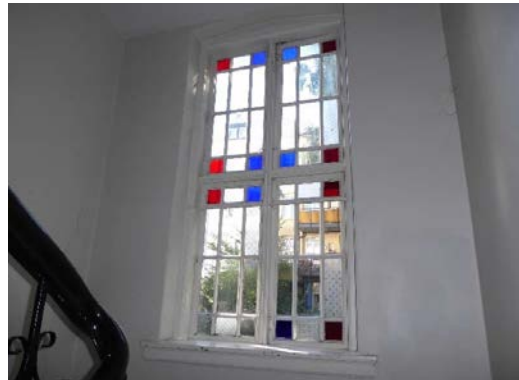
Vindu i trappeoppgang

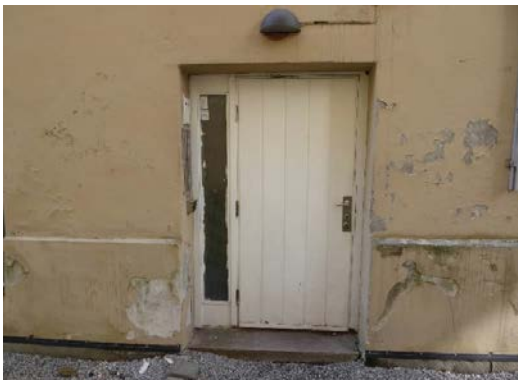
Ytterdører til oppgangene i tre med sidefelt i glass og innvendig dørpumpe. Dørene har begynnende råteskader i nedre del, og har behov for overflatebehandling. Bør vurderes utskiftet sammen med vinduene.

Dør til trappeoppgang

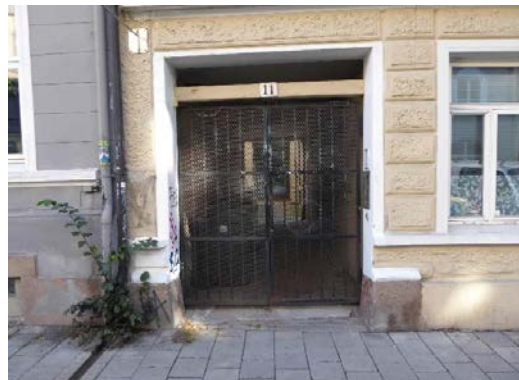
Gitterport med strekkmotall montert som sikring. Lås med åpnefunksjon via dørcalling. Ingen anbefalte tiltak utover normalt vedlikehold.

Port ved adkomst til eiendommen

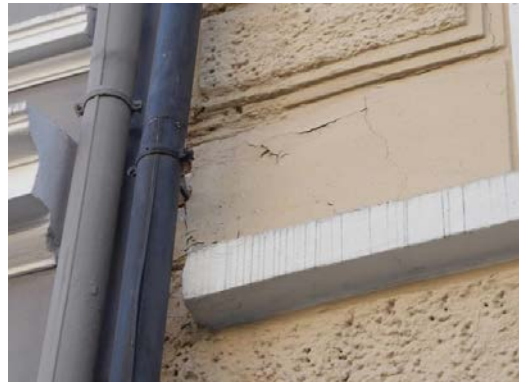
Takrenner og nedløp i sortlakkert stål. Enkelte nedløp bar preg av skader etter frostsprengning, der den langsgående skjøtefalsen på røret er «sprengt» åpen. Dette fører til at nedløpsvann kan bli ført ut på fasade. Alle takrenner og nedløp anbefales kontrollert i sammenheng med den tidligere anbefalte kontrollen av taket.

Nedløpsrør med «sprengt» fals.

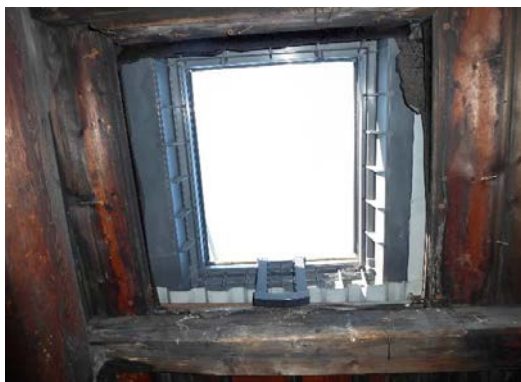
Nyere takluke på loft.

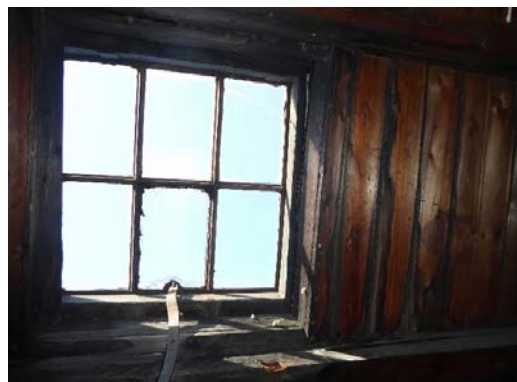
Det er takluker på loftet med glass, som gir inspeksjonsmulighet. Taklukene er av varierende utforming. Av tre påviste takluker, var det tre forskjellige typer. Den eldre opprinnelige luken, bør vurderes utskiftet ved tegn til lekkasje. Ellers ingen anbefalte tiltak.

Eldre opprinnelig takluke på loft.

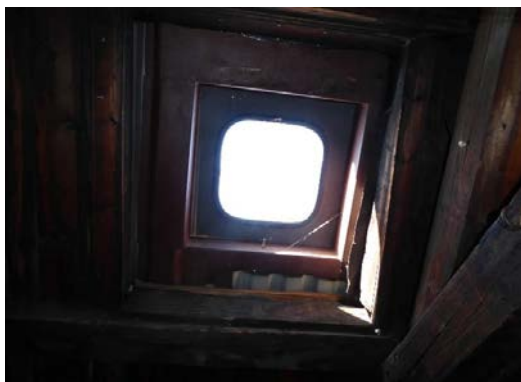
En tredje variant av takluker på loft.

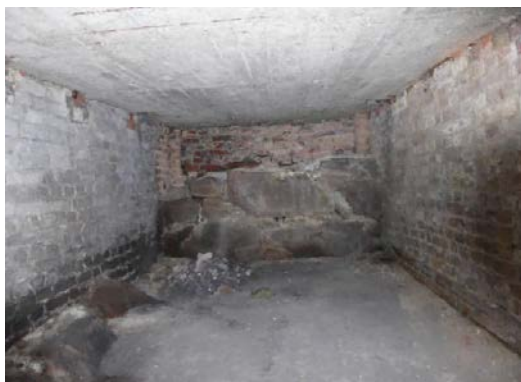
Bod- og fellesarealer i kjeller med støpt gulv, pussede innvendige teglvegger og yttervegger i naturstein. Himling er brannsikret med gipsplater. Det er salt- og kalkutfellinger på veggflater, som er vanlige symptomer på fuktighet i denne type kjeller. Himling viste fuktpåvirkning fra antatt kondensering på rør som er ført opp igjennom bygget. Kan også være en mulig lekkasje. Bør kontrolleres. Det anbefales å installere avfuktningsanlegg i kjellerne, før man utbedrer fuktskader på vegger og tak.

Vegger i kjeller. Yttervegg med naturstei/tegl innvendige teglvegger.

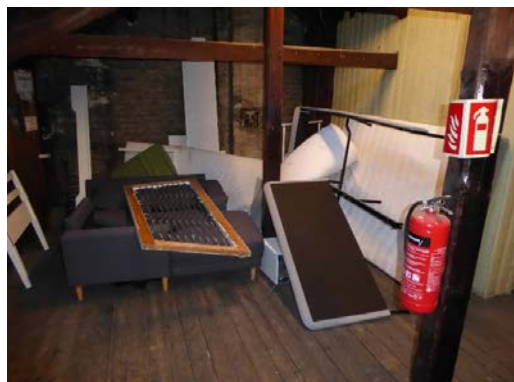
Uønsket lagring i fellesarealer på loft.

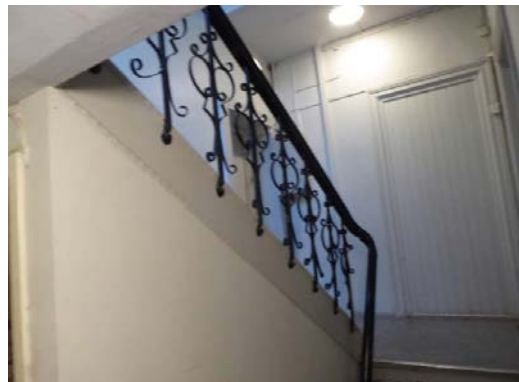
Rekkverk i smijern med håndløper i tre. Det er ikke håndløper på vegg. Rekkverkshøyden avviker fra dagens krav til rekkverkshøyde.

Rekkverk i smijern med håndløper i tre.

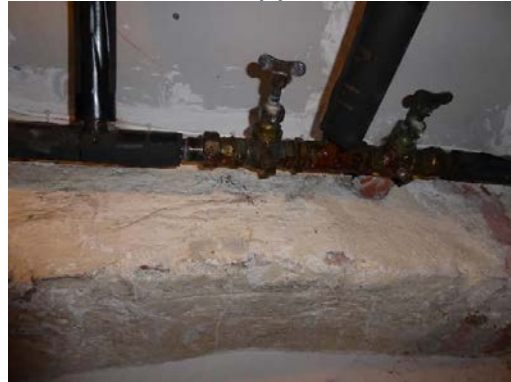
Utvendig stoppekran ikke påvist. Hovedstoppekran og stoppekraner på fordeling opp til boliger av varierende alder og kvalitet. Kraner ikke merket. Bør vurdere utskiftning av eldre kraner og merking med en stengeplan. Estimerer 7 kraner pr oppgang, inkludert hovedstoppekraner.

Eldre stoppekraner på fellesområder.

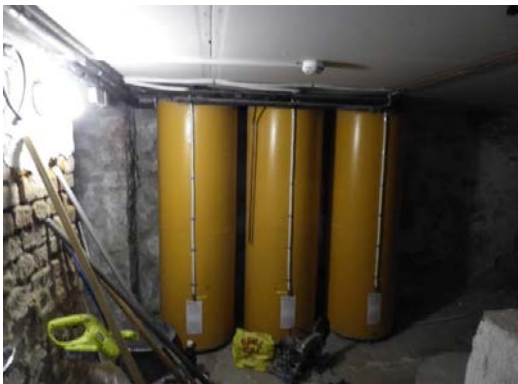
Felles beredere for alle leiligheter plassert i kjeller i hver oppgang. Det er plassert 3 stk 300 liters bereder i hver oppgang. Beredere antas å være fra 1983. Bereder har da passert 40 års brukstid og bør vurderes utskiftet. Dette gir bedre trygghet, men gir også en gunstig effekt på energibruk.

Varmtvannsberedere i oppgang B.

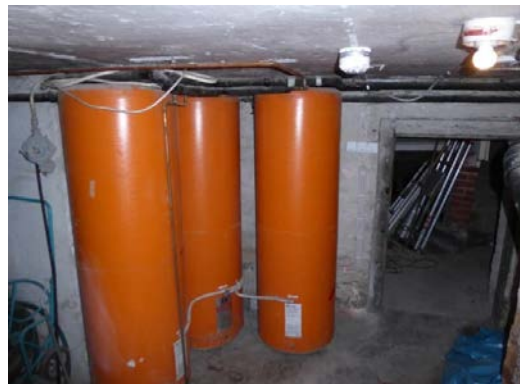
Varmtvannsberedere i oppgang A.

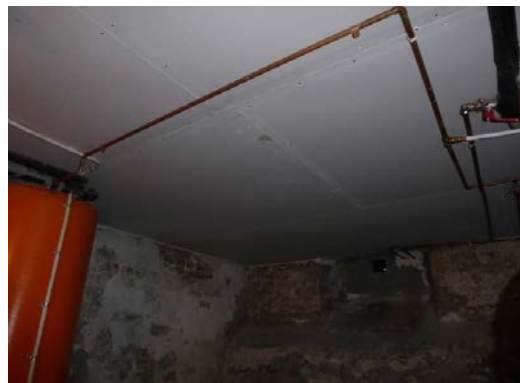
Uisolert rør fra bereder.

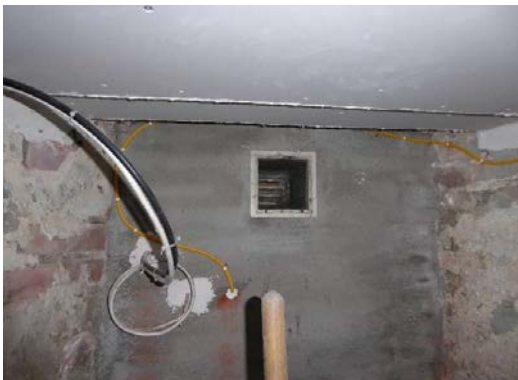
Lufteventiler i kjellervegg, samt ettermontert avtrekksvifter i begge kjellere. Det er gjennomgående dårlig ventilasjon av kjellerne og det er et fuktig innneklima der grunnet først og fremst kondensering og avdampning fra grunnen. Anbefaler installasjon av avfuktningsanlegg i begge kjellere. Dette vil gi en kontrollert avfuktning og utskiftning av luften i kjelleren.

Lufteventil i yttervegg – kjeller.
