Hovslagervegen 12, 4735 EVJE

**Spennende renoveringsobjekt på
stor tomt like ved Evje sentrum!**

Tilstandsrapport

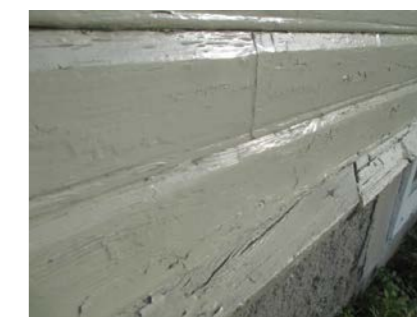
Lite tilgang på luft ved grunnmur.

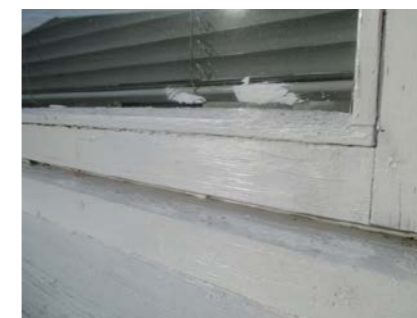
Noe slitasje på utvendig karm og ramme.

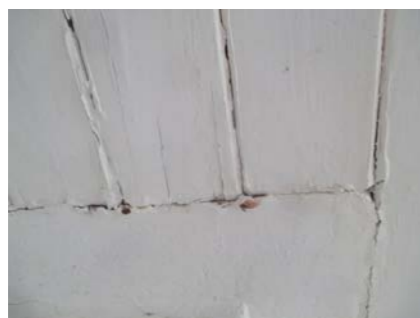
En del fuktmerker/skader etter lekkasjer i rundt piper. Ellers har de fleste overflater normal slitasje ut i fra alder på disse.

Rundt pipe på loftstue.

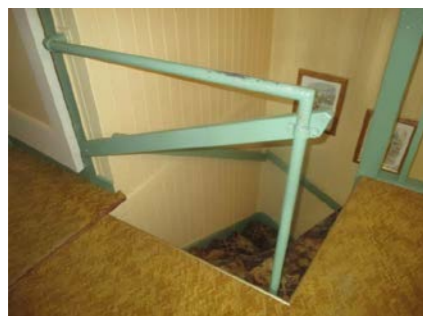
Store åpninger i rekkverk rundt trapp på loftet.

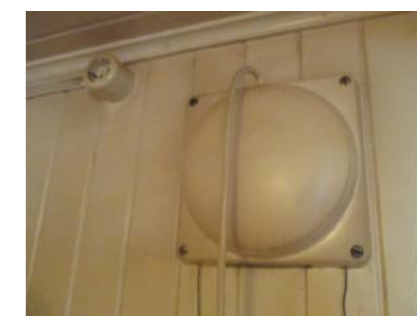
Eldre vifte i ytterveggen.

Mekanisk avtrekk bør etableres over komfyr.

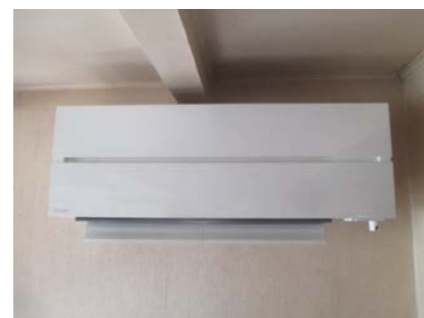
Varmepumpe i stue.

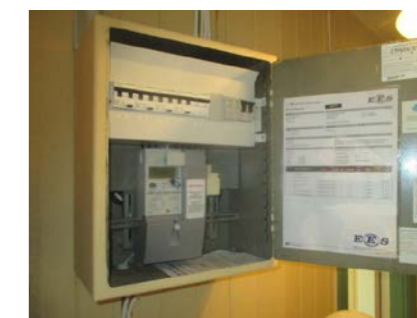
Sikringsskapet er plassert i gangen på loftet og er blitt oppgradert med automatsikringer med merkede kurser. Deler av anlegget er i fra byggeåret og har ingen åpenbare synlige skader/feil.

Sikringsskapet er plassert i gangen på loftet.
