Hovslagervegen 12, 4735 EVJE

**Spennende renoveringsobjekt på  
stor tomt like ved Evje sentrum!**

Befaringsdato: 19.11.2025

Rapportdato: 20.11.2025

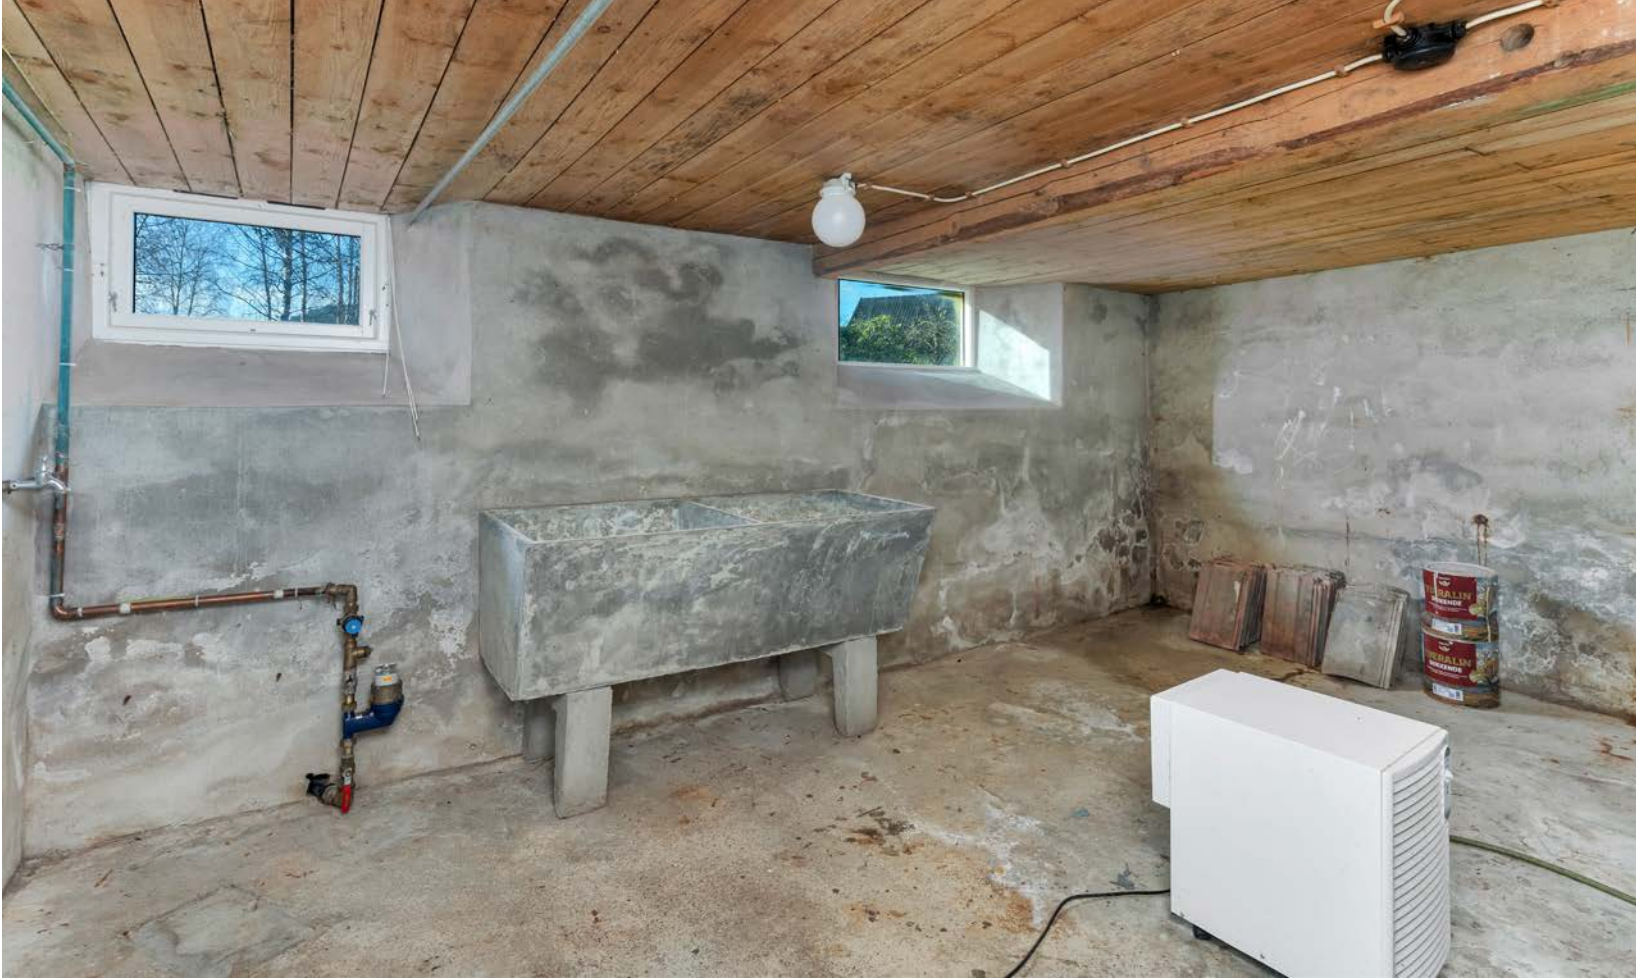
Uinnredet kjeller.

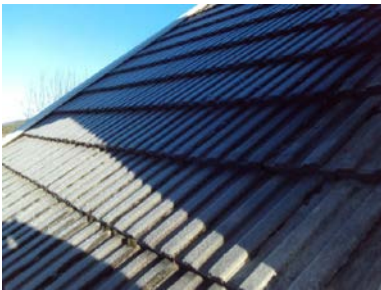
Deler av taktekkingen.

Taktekkingen med lekter må beregnes og byttes i sin helhet. Da må det legges en undertekking på takbord og mulig deler av undertaket må skiftes.

**Kostnadsestimat: 200 000 - 500 000**

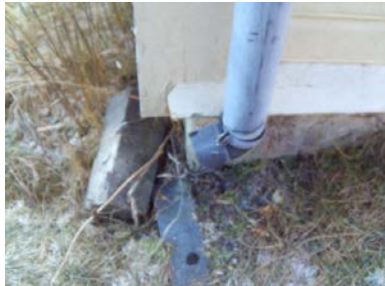
Nedløp og beslag:  
Vurdering av avvik:  
• Det er ikke tilfredsstillende bortledning av vann fra taknedløp ved grunnmur.  
• Det mangler snøfangere på hele eller deler av taket, men det var ikke krav om dette på byggemeldingstidspunktet.  
• Mer enn halvparten av forventet brukstid er passert på renner/nedløp/beslag.  
• Det er rust på innfestingen av takrenner/nedløp.  
Konsekvens/tiltak

Takvann må ledes bort i fra grunnmur.

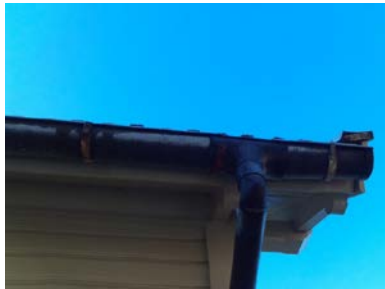
Eldre slitte takrenner

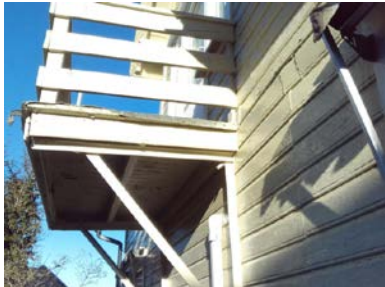
Større skjevheter ved balkong

Eldre slitt balkong med større skjevheter og slitt/skadet tekking.

Balkongen må beregnes og bygges opp på nytt. Se også punkt veggkonstruksjon.

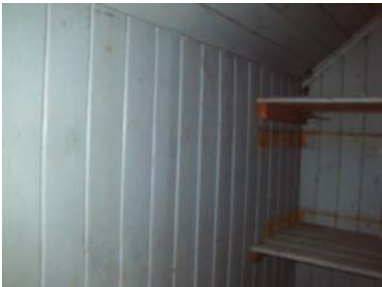
- Det er begrenset/dårlig ventilering av takkonstruksjonen.
- Det er påvist fuktskjolder/skader i takkonstruksjonen.
- Undertaket er misfarget.

Har tidligere vært lekkasjer i rundt begge piper som har resultert i noe skader på undertaket og vises også i himling/knevegger på loftet.

Deler av ene knekott.

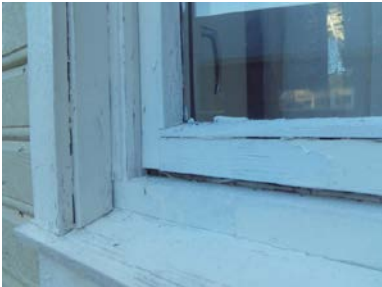
- Karmene i vinduer er slitte og det er sprekker i trevirket.

Noe slitasje på utvendig karm og ramme.

- Det må påregnes noe vedlikehold og at enkelte vinduer må skiftes ut.

Det må beregnes en del vedlikehold med enkelte utskiftninger på noe sikt på grunn av normal slitasje og elde.

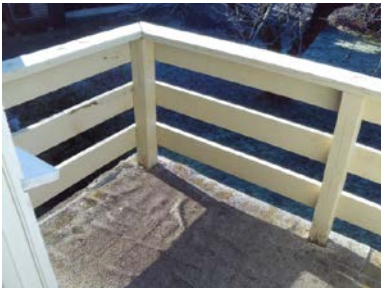
- Rekkverket er for lavt i forhold til dagens krav til rekkverkshøyder.
- Det er avvik:

Deler av balkongen.

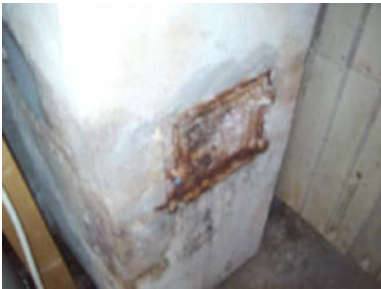
Sotluke i grovkjeller.

Det er viktig at det blir foretatt en gjennomgang av fagfolk på pipe som ikke har vært i bruk på mange år, vist den skal takes i bruk på nytt.

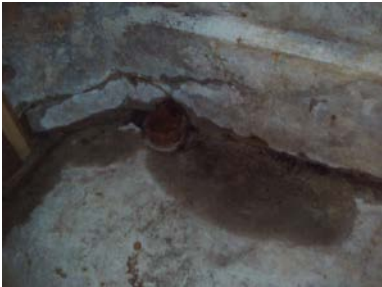
Det har trukket opp fuktighet i enkle skillevegger av panel som har resultert i råteskader. Innsig av vann flere plasser og en god del fuktmerker på grunnmur.

Noe god del fuktvandring ble registrert ved søk i nedre del av grunnmur og direkte på støpte gulv med en fuktighetsindikator. Dette har sammenheng med at det ikke ble brukt fuktsperre (plast) under gulvstøpen og fundamenter i denne byggeperioden som gjør at det alltid vil kunne bli noe oppsug av jordfuktighet. Innsiget av fuktighet skyldes mangel/defekt drenering og fuktsikring av grunnmur. Har vært stripet borebiller i grovkjeller. Se egen rapport utført av skadedyrkontroll 1 AS 28.08.2025.

Innsig av vann.

Det er viktig at ikke grunnmur blir foret ut og lukket inne før årsaken til fuktighet er blitt utbedret. (Bruksendring i fra grovkjeller) Se også punkt drenering vedrørende kostnad.

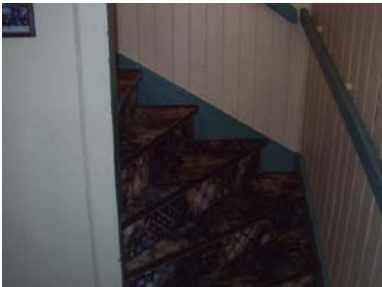
Deler av trapp til loftet.

Større skader på flere trappetrinn.

Større oppgraderinger av skader på trapp og gjøre tiltak med tanke på sikkerhet.

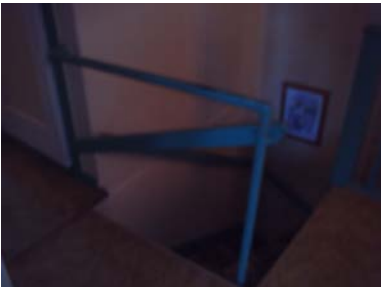
Ingen tilfredstillende sikring i rundt trapp.

- Åpninger er såpass store at det ut ifra sikkerhetsmessige forhold anbefales å lage mindre åpninger.

- Rekkverk må monteres for å lukke avviket.

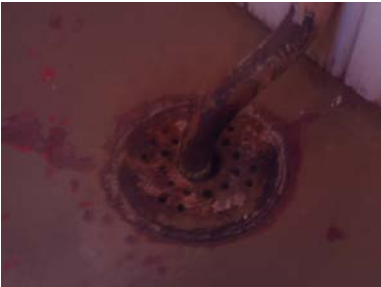
Eldre slitt bad som ikke vil holde tett ved en lekkasje og trenger større oppgraderinger.

- Manglende oppgradering av våtrommet medfører høy risiko for at konstruksjonene ikke vil tåle vanlig bruk av vann eller lekkasjer. Dette kan føre til fuktskader på tilstøtende konstruksjoner.
- Våtrommet må totalrenoveres. Alle forhold med tettesjikt, våtsone, sluk m.m. må dokumenteres.
- Våtrommet har behov for omfattende oppgraderinger. For å sikre en løsning som oppfyller gjeldende krav, bør tettesjikt, sluk og røropplegg oppgraderes og dokumenteres.
- Manglende oppgradering av våtrommet medfører høy risiko for at konstruksjonene ikke vil tåle vanlig bruk av vann eller lekkasjer. Selv om det er dusjkabinett, er det fortsatt en betydelig risiko for at våtrommets konstruksjoner ikke tåler lekkasjer. Dette kan føre til fuktskader på tilstøtende konstruksjoner.

Eldre støpejernsluk

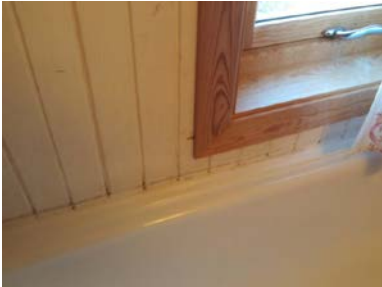
Vindu i våtsone.

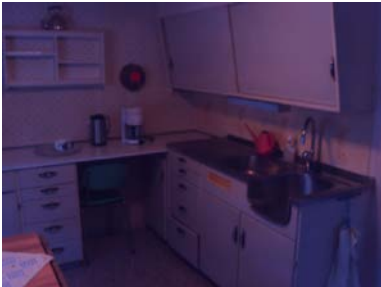
- Det er påvist skader på overflater/kjøkkeninnredning utover normal slitasjegrad.

Deler av innredningen.

- Det må påregnes lokal utbedring/utskiftning.

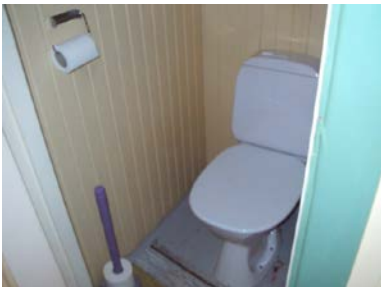
Deler av toalettrommet.

- Mekanisk avtrekk bør etableres på toalettrom.

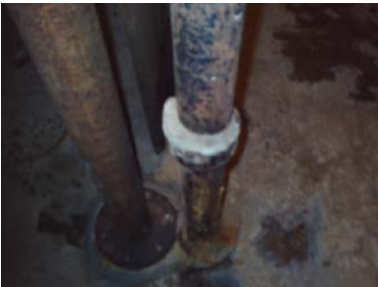
- Eldre avløpsrør har blant annet større sannsynlighet for lekkasjer, noe som kan føre til omfattende og kostbare vannskader i boliger.

Eldre soilrør.

- Det er ikke behov for utbedringstiltak siden anlegget fungerer i dag, men ut ifra alder kan skader plutselig oppstå på eldre anlegg.

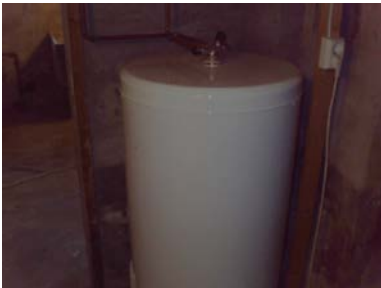
Bereder er plassert i grovkjeller.

- Det bør etableres tilfredsstillende el-tilkobling etter gjeldende forskrift.

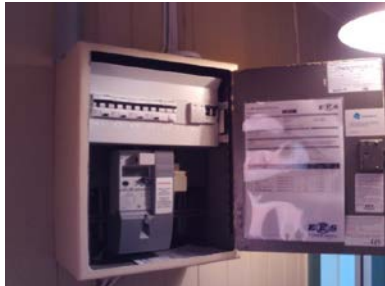
Sikringsskapet er plassert i gangen på loftet og er blitt oppgradert med automatsikringer med merkede kurser. Deler av anlegget er i fra byggeåret og har ingen åpenbare synlige skader/feil.

Sikringsskapet er plassert i gangen på loftet.

- Foreta en helhetsvurdering av det elektriske anlegget, dets alder, allmenne tilstand og fare for liv og helse. Bør det elektriske anlegget ha en utvidet el-kontroll?  
**Ja En gjennomgang av eldre anlegg av fagfolk ved jevne mellomrom anbefales.**

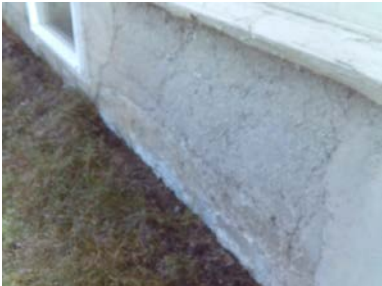
- Grunnmuren har sprekkdannelser.
- Det er avvik:

Deler av grunnmur.

- Lokal utbedring må utføres.

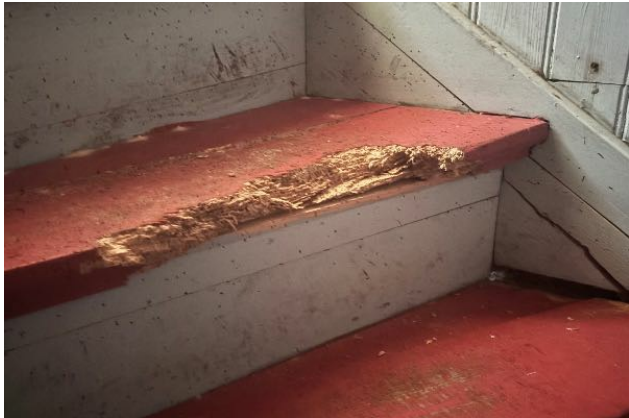
Hull etter borebiller i kjellertrapp

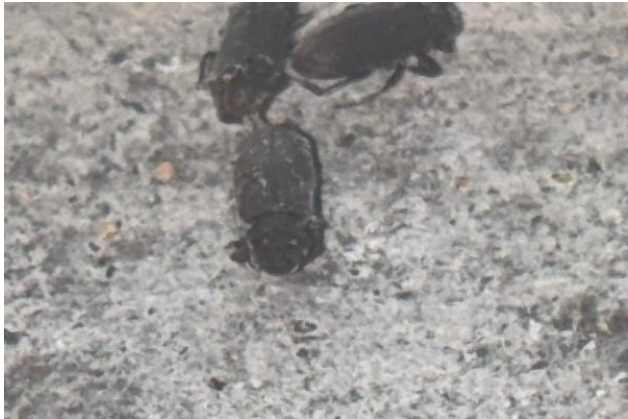
Borebiller i vinduskarm
