Roald Amundsens gate 6, 1831 ASKIM

**Sentrumsnært - Innholdsrik  
tomannsbolig med stort  
potensiale. Vedlikehold- og  
oppgraderingsbehov. VISNING!**

# Tilstandsrapport

Befaringsdato: 25.04.2025

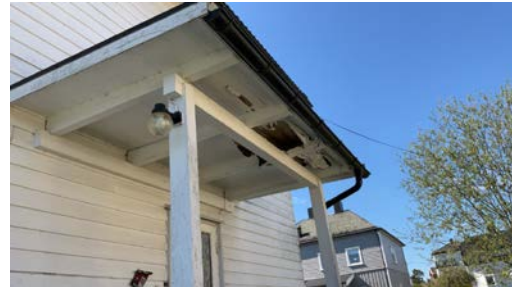
Store avflassinger av maling på undertak

Det er etterslep på vedlikehold

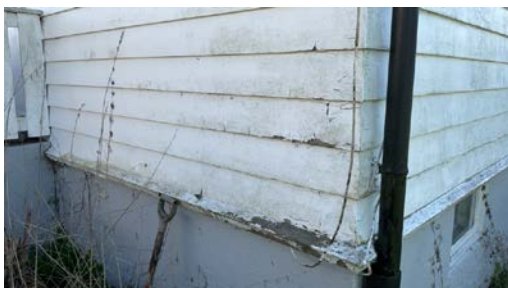
Etterslep av vedlikehold.

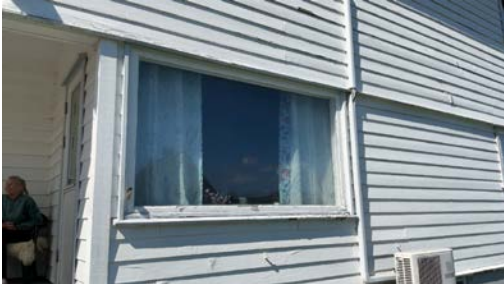
Vindu i stu 1. etasje fra byggeår.

- Det må påregnes noe vedlikehold og at enkelte vinduer må skiftes ut.

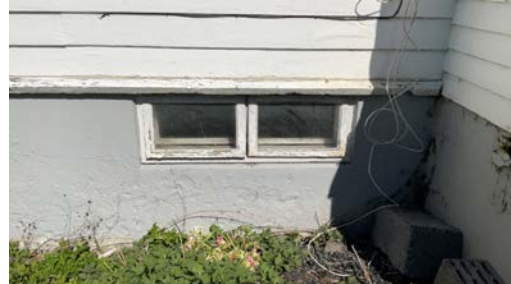
Vinduer i kjeller fra byggeår.

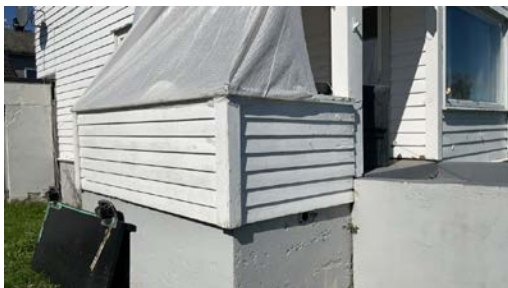
Rekkverket er for lavt i forhold til dagens krav til rekkverkshøyder.

- Det er ikke krav om utbedring av rekkverkshøyde opp til dagens forskriftskrav.

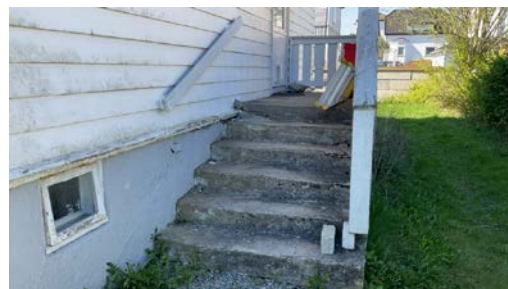
Trapp til inngang.

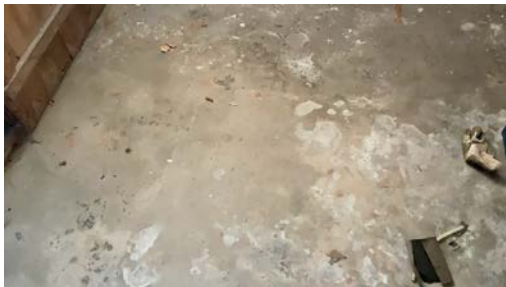
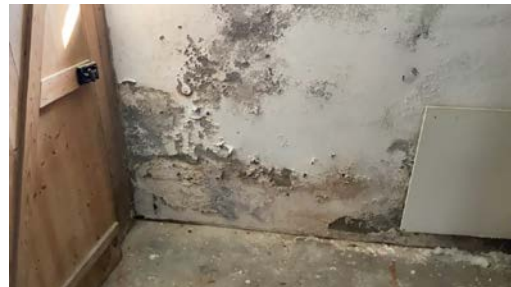
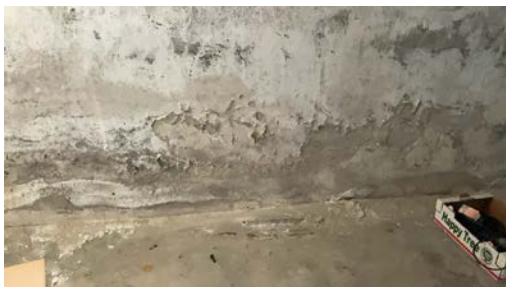
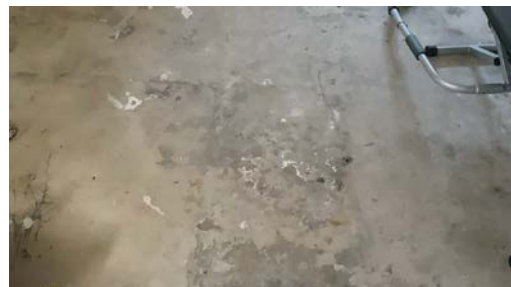
- Det er påvist indikasjoner på noe fuktgjennomtrenging i kjellergulv.
- Det er påvist indikasjoner på noe fuktgjennomtrenging inn i kjellermur.

- Det påviste fuktnivå gir grunn til å overvåke konstruksjonen jevnlig for å se utvikling over tid, og eventuelt foreta tiltak for å unngå fuktskader.

Det er viktig å ha mest mulig åpne mur konstruksjoner, samt at ting og gjenstander som kan ta skade bør ikke lagres i direkte kontrakt med underlaget. For å lukke avvik må det iverksettes tiltak med fuktsikring.

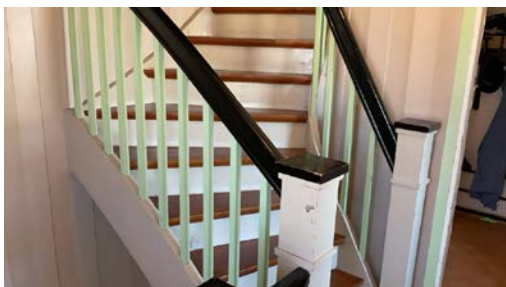
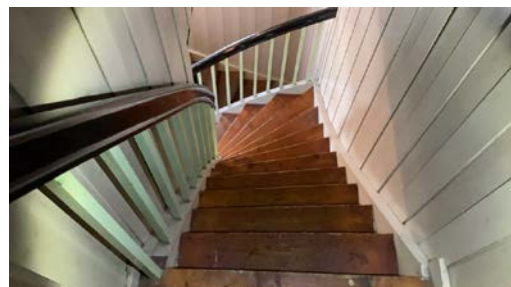
## TG 2 Innvendige trapper til loft

Boligen har lakkert tretrapp.

For å kunne tilfredsstille dagens forskriftskrav, så må det utføres tiltak.

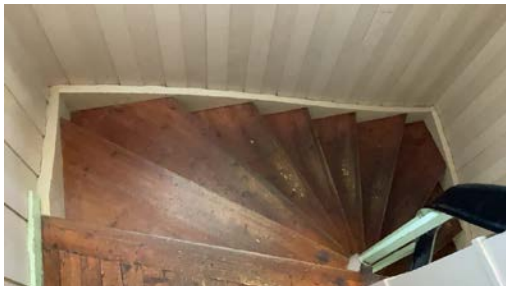
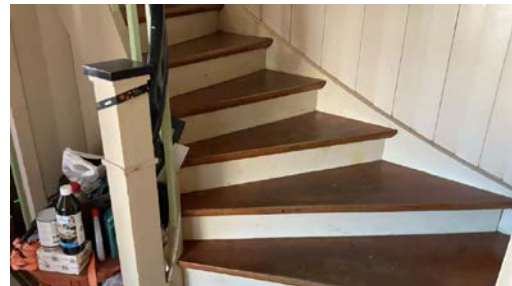
## TG 2 Innvendige trapper til 2. etg

Boligen har lakkert tretrapp.

For å kunne tilfredsstille dagens forskriftskrav, så må det utføres tiltak.

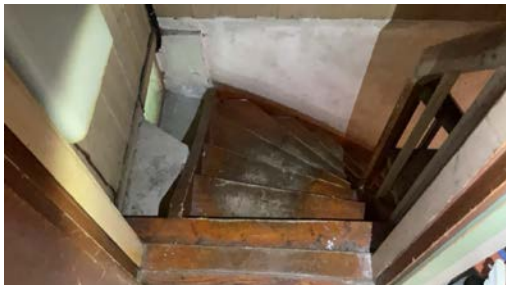
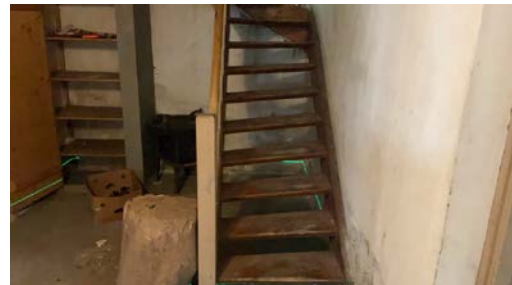
## TG 2 Innvendige trapper til kjeller

Boligen har lakkert tretrapp.

For å kunne tilfredsstille dagens forskriftskrav, så må det utføres tiltak.

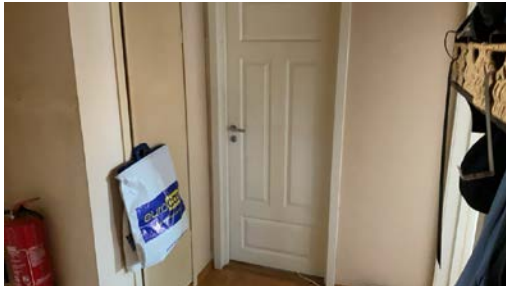
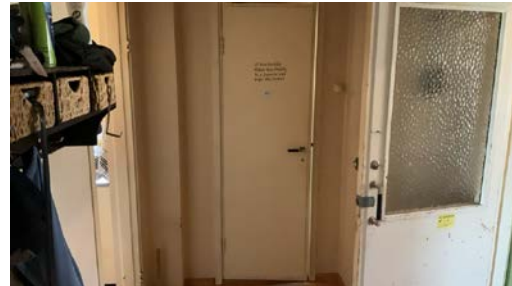
## TG 2 Innvendige dører

- Det er påvist avvik som tilsier at det bør foretas tiltak på enkelte dører.
- Enkelte av innvendige dører har en del slitasje.

- Lokal utbedring må påregnes.
- Det bør foretas tiltak på enkelte dører.

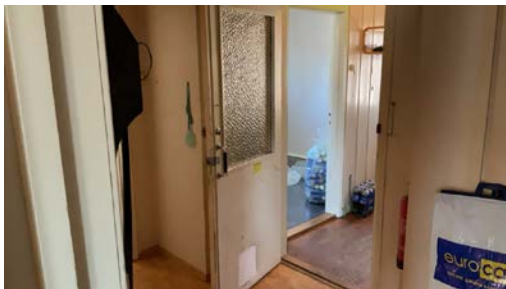
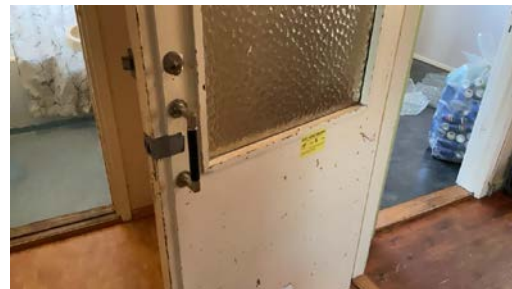
## TG 2 Innvendige dører til leiligheter

Innvendig har boligen malte glatte dører med glass til hver leilighet.

- Lokal utbedring må påregnes.

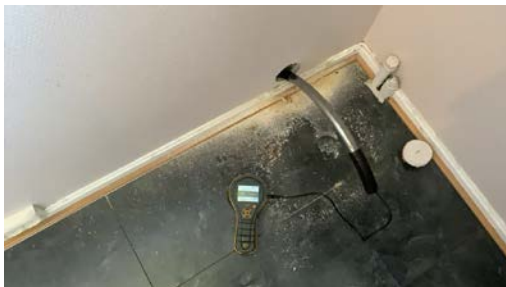
## 2. ETASJE > BAD

Hulltaking er foretatt uten å påvise unormale forhold. Hulltaking er foretatt ved/i Soverom. Fuktkvotemåling (vekt%) i konstruksjonen ble målt til under 6.

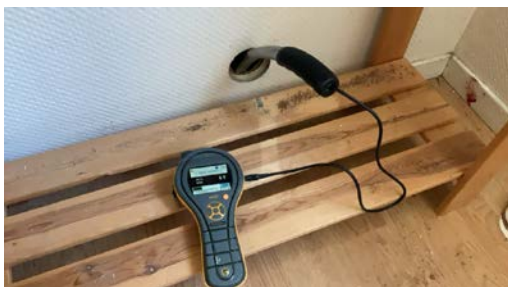
## 1. ETASJE > BAD

Hulltaking er foretatt uten å påvise unormale forhold. Hulltaking er foretatt ved/i soverom. Fuktkvotemåling (vekt%) i konstruksjonen ble målt til 8,9.

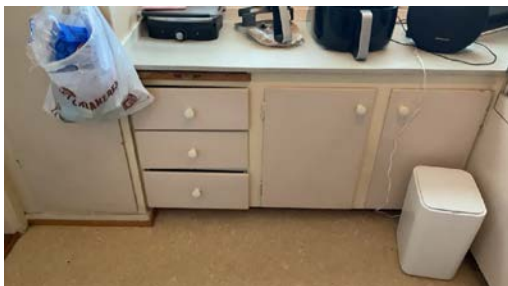
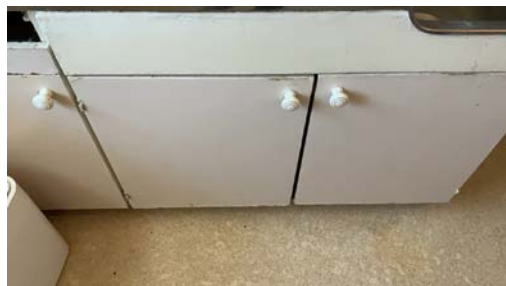
## 2. ETASJE > KJØKKEN

- Det er påvist skader på overflater/kjøkkeninnredning utover normal slitasjegrad.
- Kjøkkeninnredningen er av eldre dato, og den mangler bruksfunksjoner/løsninger som er forventet på et kjøkken.

Den enkelte må vurdere behov for tiltak.

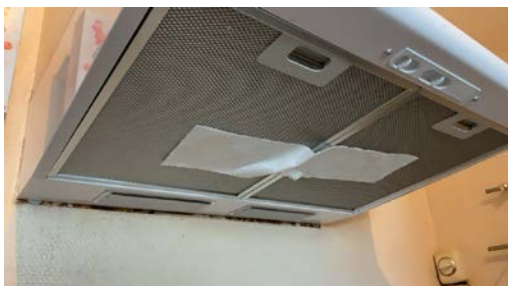
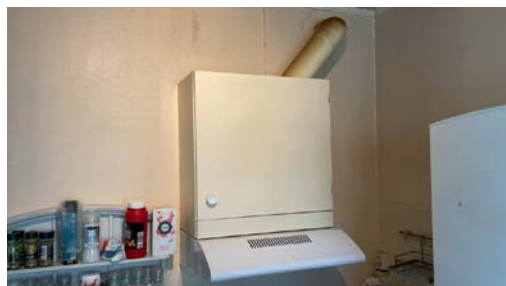
## 2. ETASJE > KJØKKEN

Det er kjøkkenventilator med avtrekk ut.

Ukjent hvor ventilasjonsrør går ut.

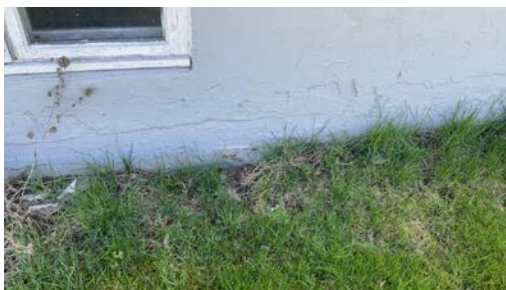
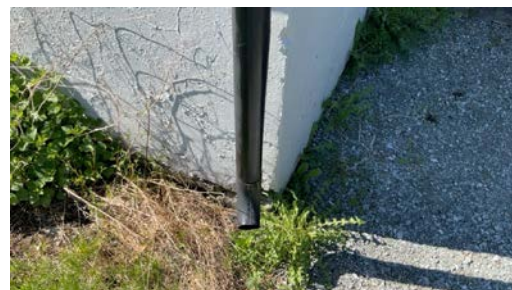
### TG 2 Grunnmur og fundamenter

Bygningen har betonggrunnmur.

- Det er registrert sprekker/deformasjoner som gir grunn til å overvåke konstruksjonen.

- Det må gjennomføres ytterligere undersøkelser.

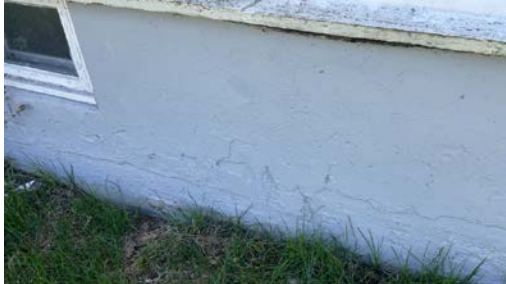
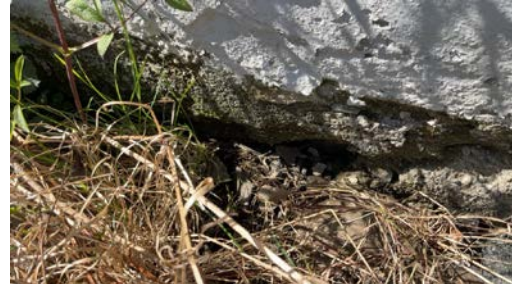
Mur er vasket bort under terreng.
