Åmotgrenda 8, 3158 ANDEBU

**Landlig enebolig innerst i blindvei,  
stor tomt, 2 dobbelgarasjer (1 stor),  
mye potensiale! Kort vei til Andebu  
sentrum**

# Tilstandsrapport

Befaringsdato: 08.09.2025

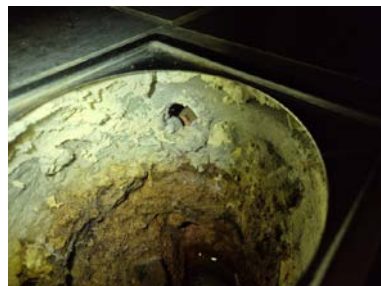
Støpejernsluk under vask, hull i siden.
