# TILSTANDSRAPPORT

Rekkehus

Nipedalen 80  
5164 LAKSEVÅG  
4601/148/0/428/0/0

06.01.2026

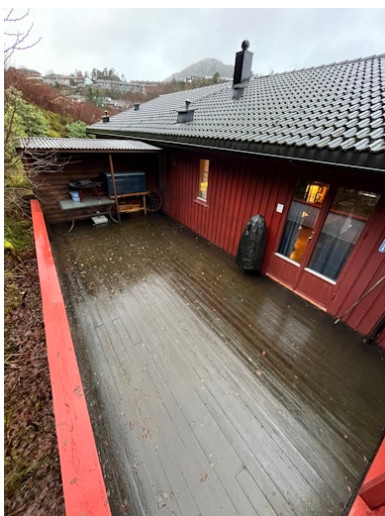
Det er observert på befaringen bruk av impregnerte materialer. Det ble ikke avdekket vesentlige skader eller avvik utover normal slitasje. Kun behov for normalt periodisk intervall for vedlikehold.

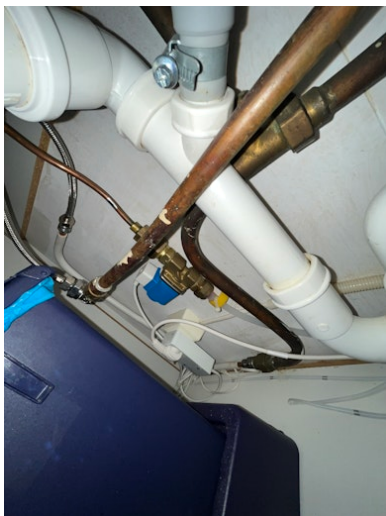
Forventet levetid på rørinstallasjon er 30-50 år.

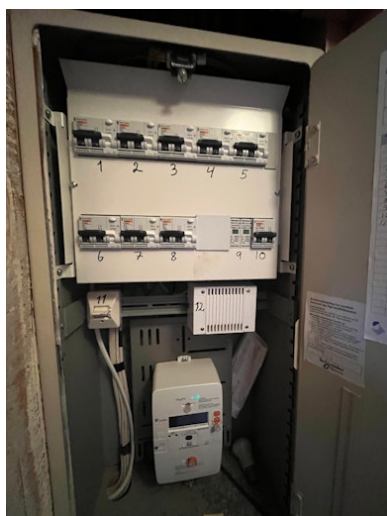
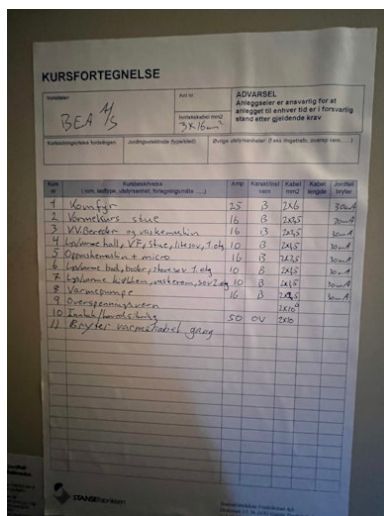
Det er likevel foretatt en enkel vurdering av anlegget basert på selgers informasjon og besiktelse av synlige deler i boligen. Undersøkelsen er basert på spørsmål og punkter fra forskriften Tryggere Bolighandel som ble vedtatt 01.01.2022.

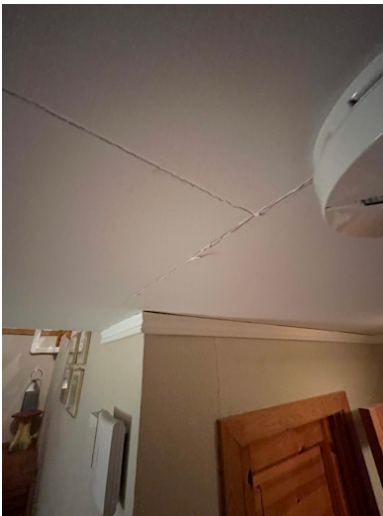
Overflater er av eldre dato og er moden for modernisering.
