Tilstandsrapport

Tomannsbolig

Loneveien 66D , 4642 SØGNE

Befaringsdato: 18.11.2024

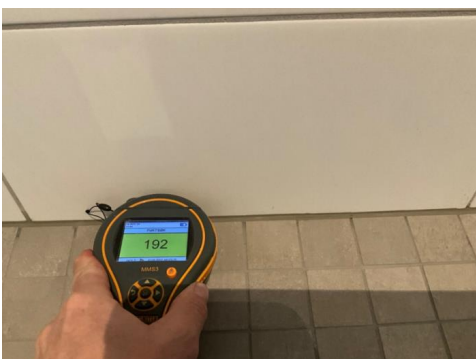
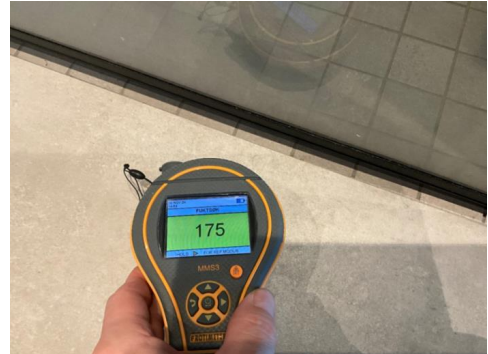
KJØKKEN

! TG 0 Tilliggende konstruksjoner våtrom

Hulltaking er ikke foretatt da eier ikke har akseptert dette. Boligen er ny og omfattes i 5 år av garanti fra utbygger og eier påtar seg ansvar ved skade. Tilstandsgrad er satt på bakgrunn av alder og ingen unormale funn etter fukt.
