# TILSTANDSRAPPORT

Sikthaugen 10  
5145 FYLLINGSDALEN  
4601/25/0/192/149/0

24.09.2025

Befaring utført den 15.09.2025 av:

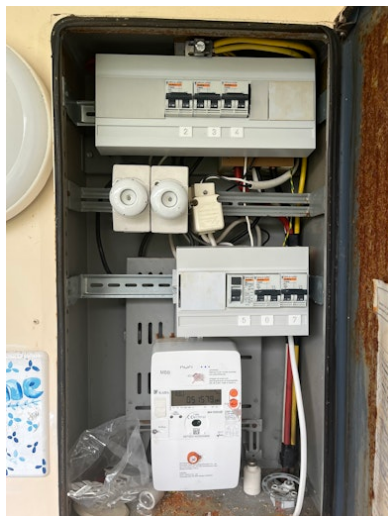
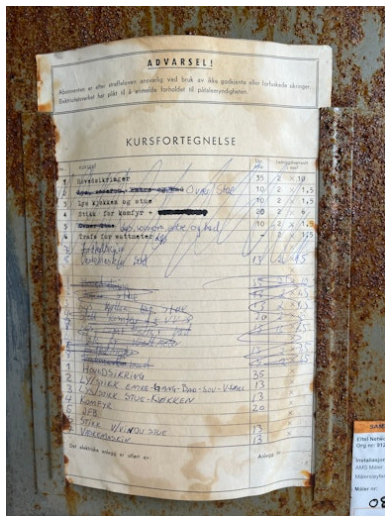
Det elektriske anlegget er ikke Tilstandsgrad-vurdert da undertegnede ikke innehar den faglige kompetansen for vurdering av dette i henhold FEK §9 (Forskrift om elektroforetak og kvalifikasjonskrav for arbeid knyttet til elektriske anlegg og elektrisk utstyr).

Det er likevel foretatt en enkel vurdering av anlegget basert på selgers informasjon og besiktelse av synlige deler i boligen. Undersøkelsen er basert på spørsmål og punkter fra forskriften Tryggere Bolighandel som ble vedtatt 01.01.2022.
