Tilstandsrapport

Enebolig

Gamle Sætreveg 1, 2054 MOGREINA

Befaringsdato: 05.11.2024

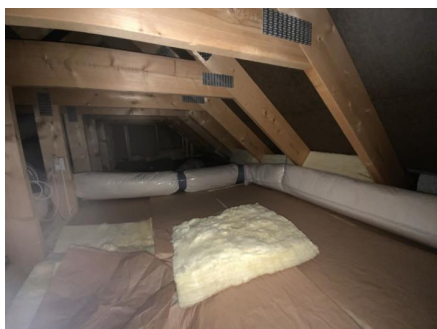
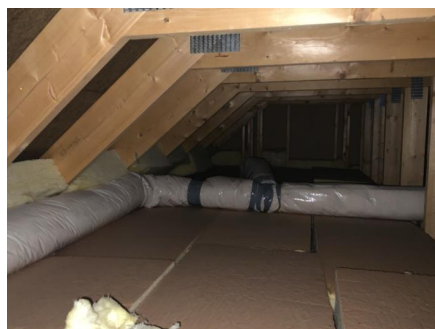
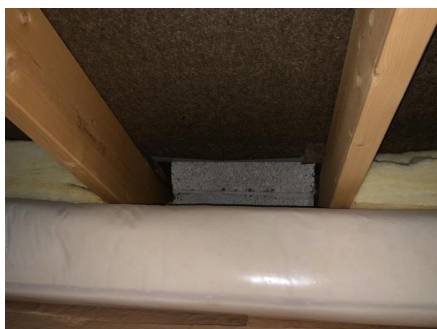
Punktet må sees i sammenheng med Taktekking

Takkonstruksjonen har A-takstoler i tre. Fiberplater i undertak.

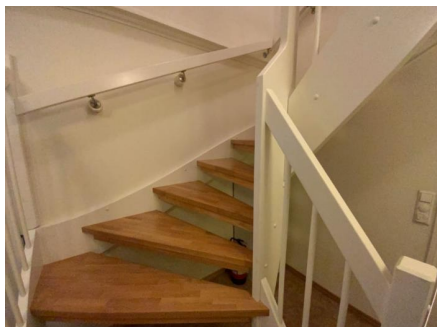
Ved stramming av trapp kan knirk begrenses noe. Funksjonen utover knirk er tilfredsstillende.

- Det må gjøres nærmere undersøkelser.

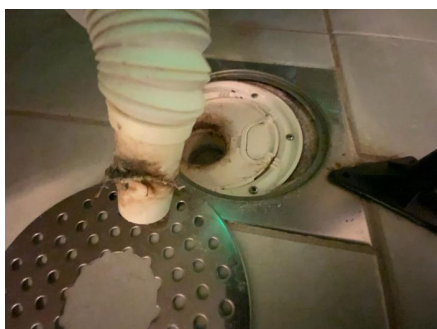
- Overvåk tilstanden jevnlig. For å få tilstandsgrad 0 eller 1 må tettesjiktet skiftes ut, men tidspunktet for når dette er nødvendig er vanskelig å si noe om.

Dokumentasjon på utført arbeider bør fremlegges hvis dette er mulig.

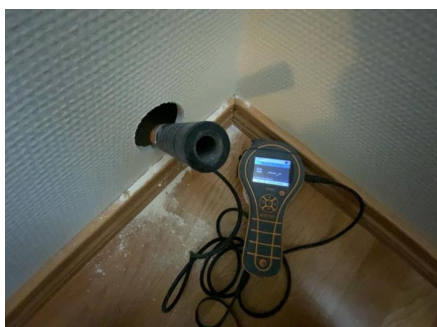
2. ETASJE > BAD

TG 1 Tilliggende konstruksjoner våtrom

Hulltaking er foretatt uten å påvise unormale forhold. Hulltaking er foretatt ved/i Soverom.

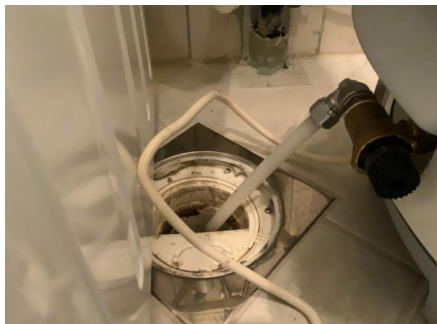
Dokumentasjon på utført arbeider bør fremlegges hvis dette er mulig.

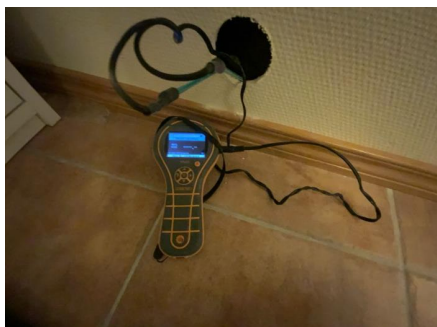
1. ETASJE > BAD/VASKEROM

TG1 Tilliggende konstruksjoner våtrom

Hulltaking er foretatt uten å påvise unormale forhold. Hulltaking er foretatt ved/i Entre.
