Simsøveien 79, 8890 LEIRFJORD

## **Simsø - Småbruk i idylliske omgivelser**

# Tilstandsrapport

Befaringsdato: 12.12.2024

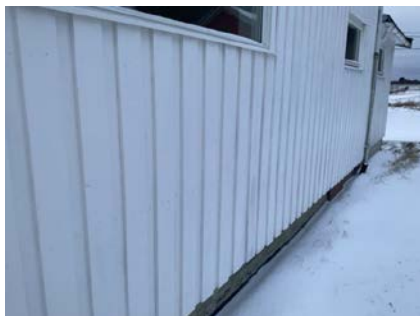
Kledning fra 2017 mot nord.

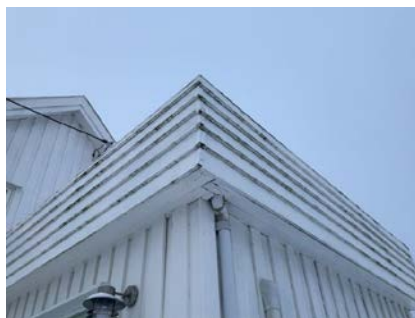
Eldre kledning på takgesims.

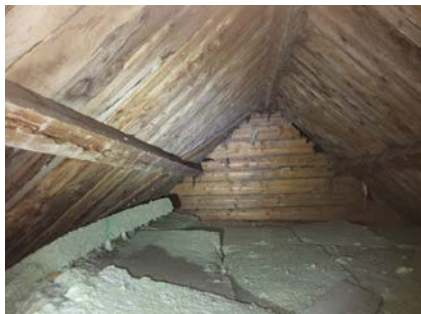
Ingen lufting i gavlvegg mot vest.

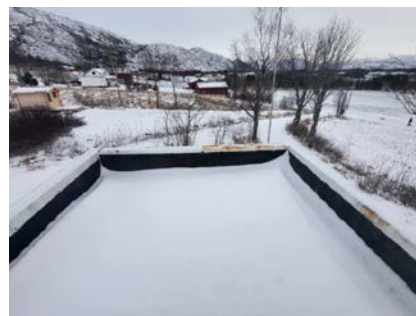
Utvendig taktekke var snødekt på befaringdagen.

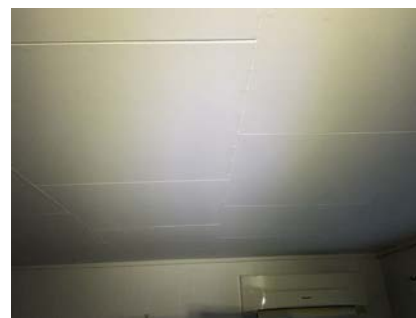
I stue er det synlige merker etter spiker i himlingen. Det er ukjent årsak til at spikeren er synlig, fukt i takkonstruksjonen kan ikke utelukkes.

Det ble fuktmålt innvendig i himling uten å kunne påvise forhøyede fuktverdier.

Synlige spiker i himlingsplater.

Det må påberegnes utbedring av enkelte innvendige overflater.

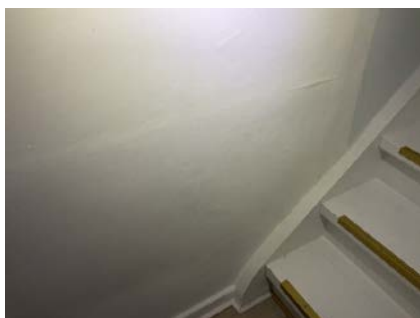
Overflate i trapperom.

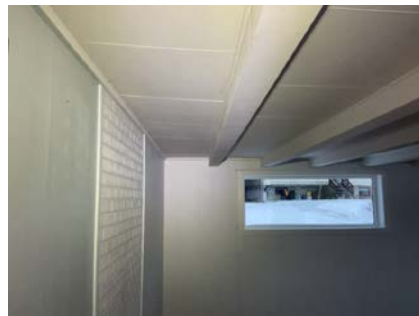
Hovedetasje: Totalt planavvik ca. 39 mm. Planavvik med radius på 2 meter ca. 35 mm.

Loftetasje: Totalt planavvik ca. 35 mm. Planavvik med radius på 2 meter ca. 30 mm.

Skjevhet i himling på stue.

I kostnadsestimat er det kun medtatt pris for undersøkelser av evt. tiltak mot skjevheter.

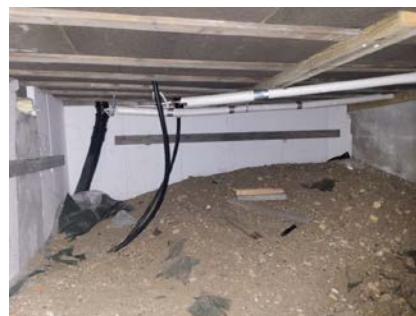
Det er ingen lufting av krypekjeller under inngangsparti mot vest. Mot øst er det lufting gjennom ventiler i grunnmur. Lufting av krypkjeller er en viktig del av konstruksjonen som sikrer at fuktighet som oppstår i kjelleren, blir ventilert ut. Dette skjer vanligvis ved hjelp av ventiler eller åpninger i grunnmuren som sørger for luftgjennomstrømning. Målet med luftingen er å opprettholde et tørt miljø i krypkjelleren, da fuktighet kan komme fra bakken, luften eller bygningen selv.

Kryp kjeller med avløp og vannledninger.

Etablere bedre ventilering ved ventiler i vegg.

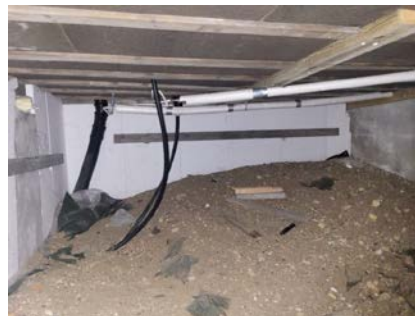
Avløpsrør av plast fra bad og toalett.

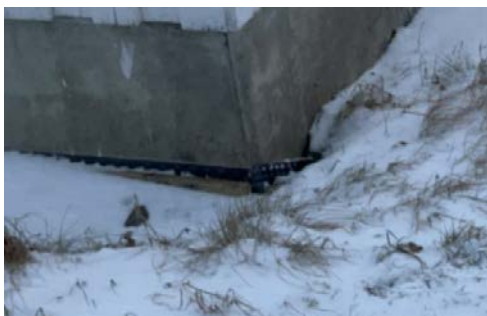
- Det mangler, eller på grunn av alder er det sannsynlig at det mangler, utvendig fuktsikring av grunnmuren ved kjeller/underetasje.

Grunnmur mot nord med grunnmursplast.

- Fuktsikring av muren må etableres inkl. klemlist.

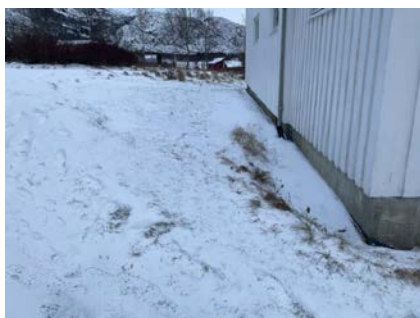
## ! TG 3 Terrengforhold

Fall inn mot bygning mot nord.

Terrenget bør senkes og det bør lages fall ut fra grunnmuren for å lede bort overflatevann. Fallet på terrengt rundt grunnmuren bør være på 1.50 i en avstand på 3 meter ut fra grunnmuren.

**Kostnadsestimert: 10 000 - 50 000**
