Tilstandsrapport

Enebolig

Karibakken 3 , 2053 JESSHEIM

Befaringsdato: 21.04.2026

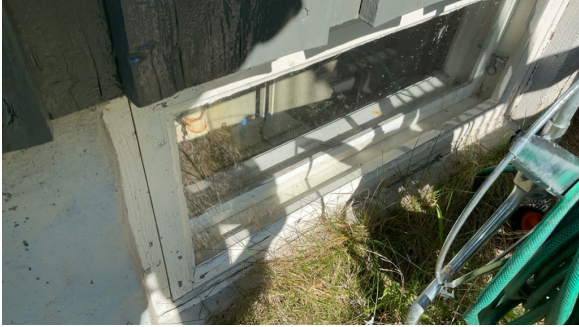
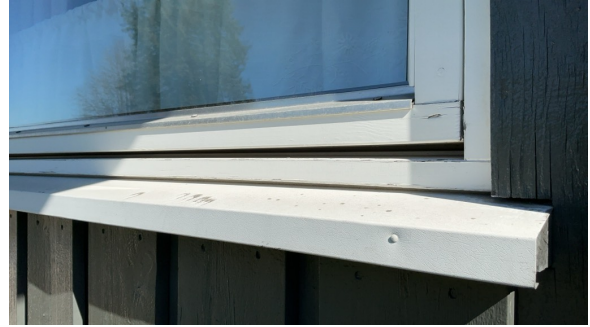
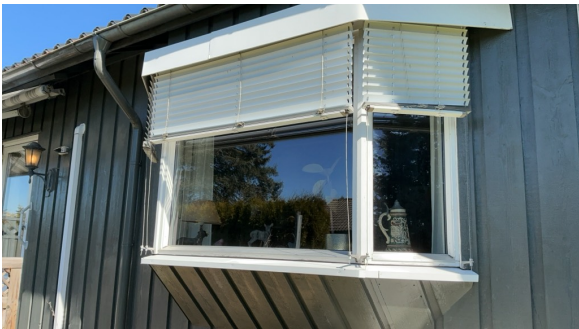
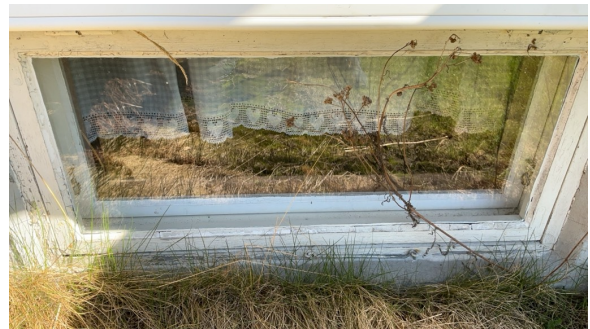
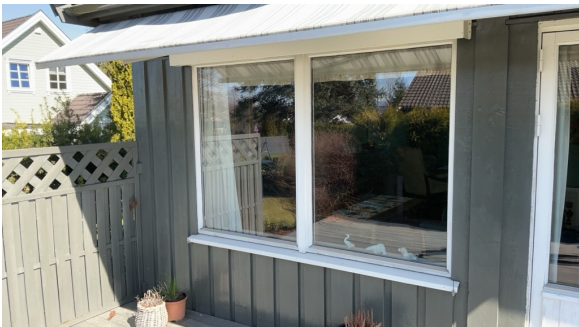
TG.2 Vinduer

Vinduer som er eldre enn ca. 1995 gis normalt TG2 på grunn av alder, uavhengig av om det er registrert konkrete skader. Eldre vinduer har generelt lavere isoleringsevne og kortere restlevetid sammenlignet med nyere vinduer, men kan fortsatt fungere tilfredsstillende etter dagens bruk.

Det er ikke behov for utbedringstiltak siden vinduene fungerer i dag, men ut ifra alder kan skader eller punkteringer oppstå på eldre dører med vinduer. Oppgraderinger/utskiftninger bør etter hvert påregnes.

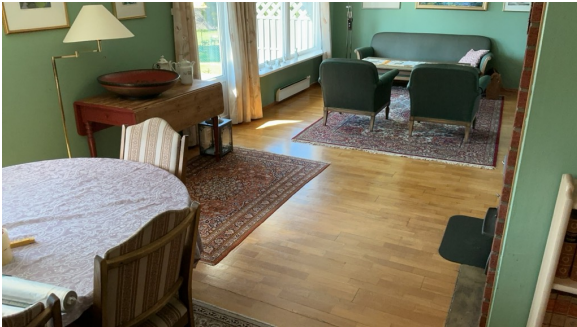
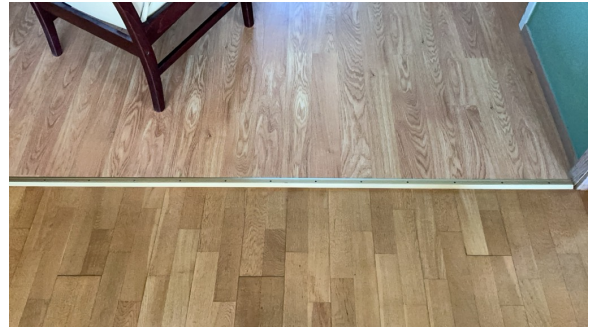
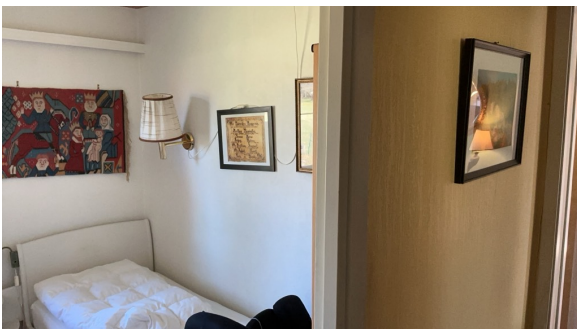
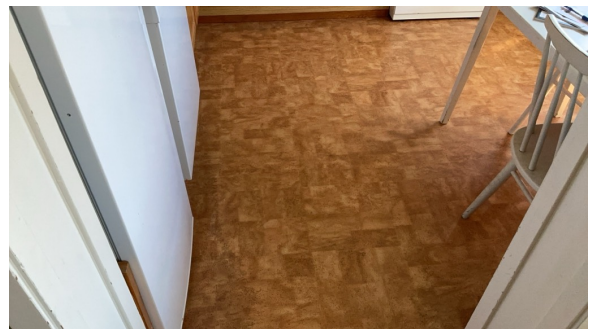
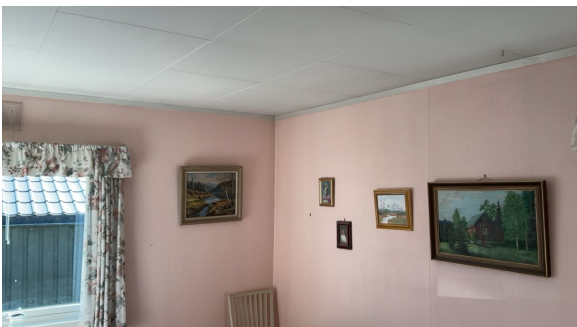
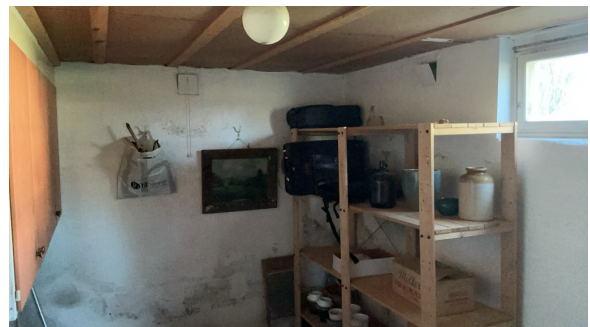
TG 1 Overflater

Det er normalt at overflater kan være/er utsatt for slitasje. Det kan derfor være enkelte skader/slitasjer som betraktes som mindre overflateskader. Slike skader blir derfor ikke spesifisert, vurdert eller bemerket.

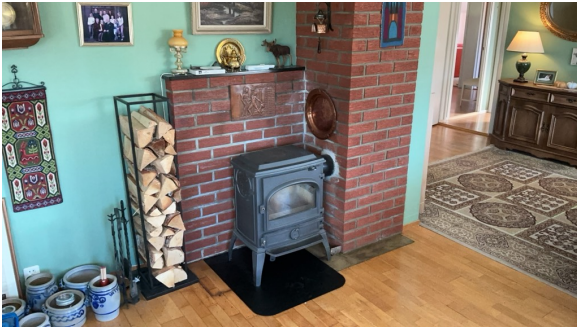
! TG 2 Etasjeskille/gulv mot grunn

- Det er målt høydeforskjell på mellom 15-30 mm gjennom hele rommet. Tilstandsgrad 2 gis med bakgrunn i standardens krav til godkjente måleavvik.

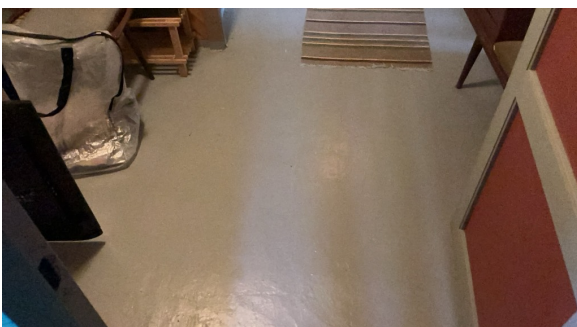
TG2 Rom Under Terreng

Det gjøres oppmerksom på at utforede og innkledde vegger under terreng er å betrakte som en risikokonstruksjon med erfaringsmessig høy skadefrekvens. Det anbefales å følge med på utviklingen.

Da drenering ikke er oppgradert siden byggeåret er det viktig å følge med på konstruksjonene. Det kan være påregnelig med tiltak utvendig i form av drenering/isolering av grunnmur.
