Karibakken 3, 2053 JESSHEIM

**Eldre enebolig m/
oppussingsbehov | Sentralt
beliggende | Dobbel garasje**

Tilstandsrapport

Befaringsdato: 21.04.2026

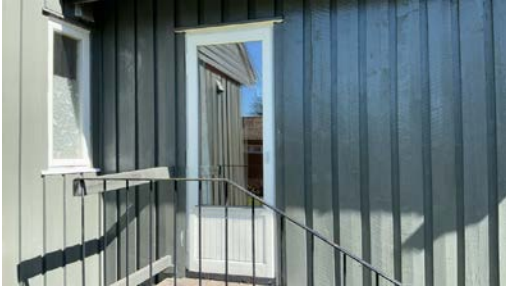
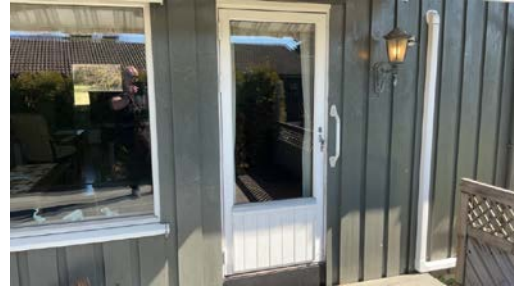
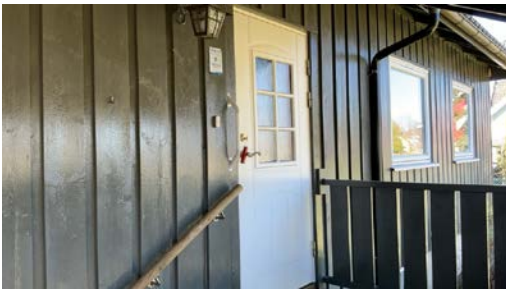
TG 2 Balkonger, terrasser og rom under balkonger

Verandaer som står under åpen himmel og utsatt vær vind/være vil alltid ha vedlikeholdsbehov, dette må påregnes.

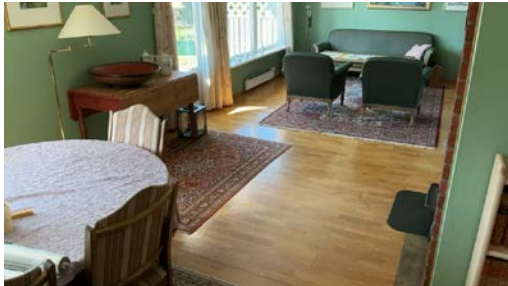
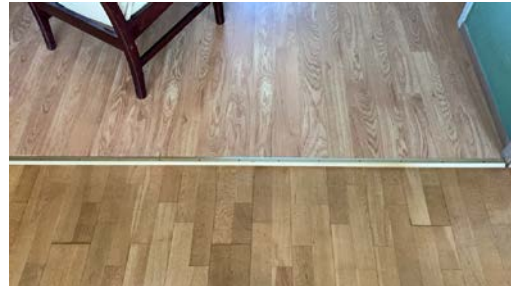
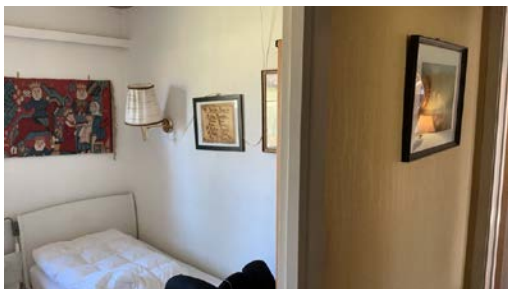
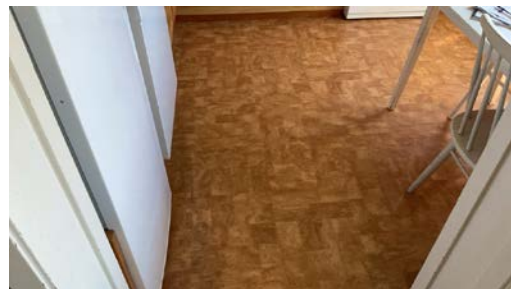
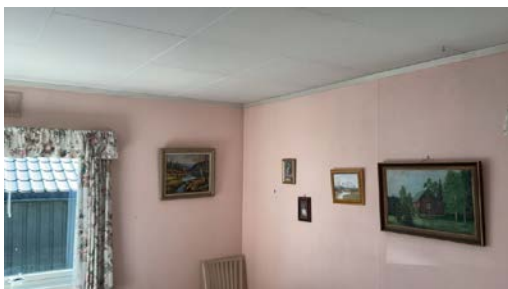
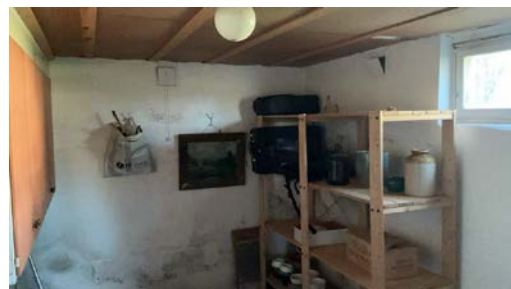
TG 2 Etasjeskille/gulv mot grunn

- Det er målt høydeforskjell på mellom 15-30 mm gjennom hele rommet. Tilstandsgrad 2 gis med bakgrunn i standardens krav til godkjente måleavvik.

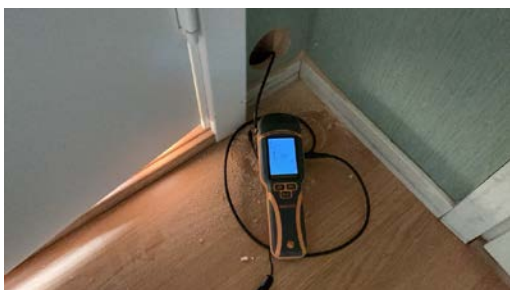
KJELLER > VASKEROM

Vurdering er basert på anbefalt brukstid/levetid og at våtrom av eldre årganger normalt ikke er bygget for dagens bruk. Tilstandsgrad 3 gis med bakgrunn i at mer enn halvparten av forventet brukstid for våtrommet er oppnådd. Det er nå ingen symptomer på funksjonssvekkelse, men dette må påregnes ut fra alder, påkjenning og bruk. Ved fortsatt bruk anbefales tett kabinett for å hindre påkjenninger i form av vann/fukt direkte på konstruksjonene. Vær oppmerksom på at dette er en risikokonstruksjon med høy skadefrekvens og store konsekvenser.

Rommet fungerer med dagens tilstand, men tilfredsstillende ikke krav til våtrom. Det er ikke behov for utbedringstiltak siden våtrommet fungerer i dag, men ut ifra alder kan skader plutselig oppstå på eldre våtrom.

Kostnadsestimat: 100 000 - 200 000

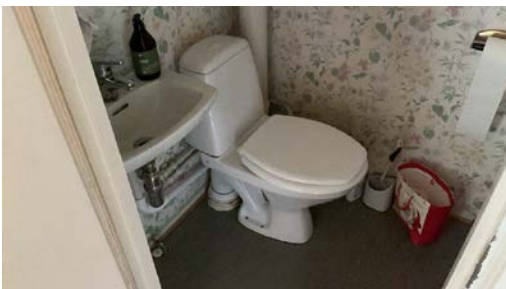
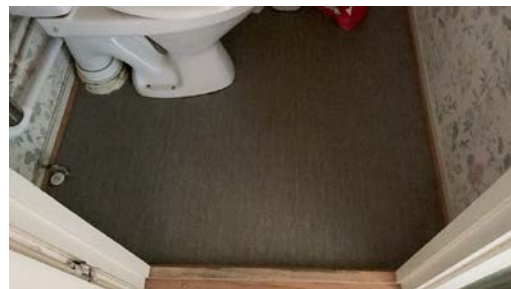
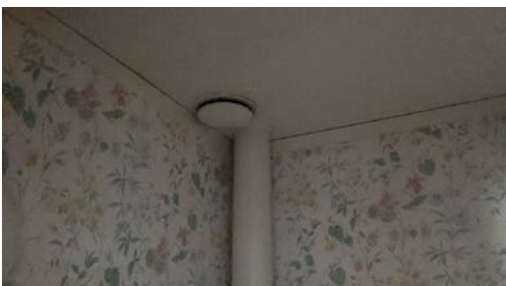
KJELLER > TOALETTRUM

- Toalettrom har kun naturlig avtrekk fra rommet, NS 3600 krever mekanisk avtrekk for å kunne gi TG 0/1.
- Toalettrom mangler tilluftsventilering, f.eks. spalte/ventil ved dør.
- Det er avvik:

Det er skade/ slitasje på overflater.

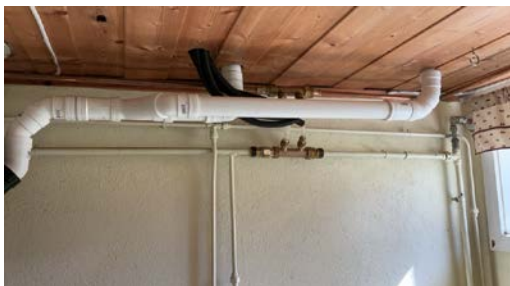
TG 2 Vannledninger

- Overvåk tilstanden jevnlig. For å få tilstandsgrad 0 eller 1 må røranlegget skiftes ut, men tidspunktet for når dette er nødvendig er vanskelig å si noe om. Ved renovering, påse at røranlegget dokumenteres av fagperson.

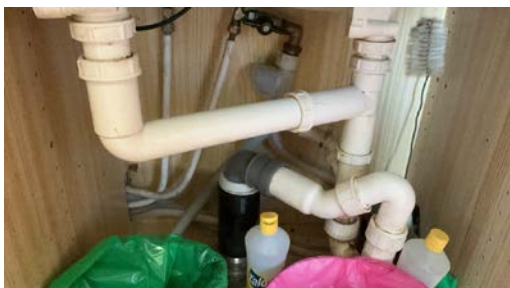
TG 2 Avløpsrør

- Overvåk tilstanden jevnlig. For å få tilstandsgrad 0 eller 1 må røranlegget skiftes ut, men tidspunktet for når dette er nødvendig er vanskelig å si noe om. Ved renovering, påse at røranlegget dokumenteres av fagperson.

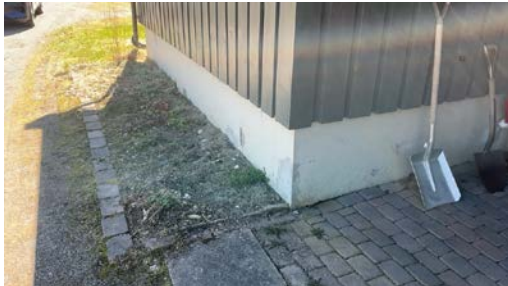
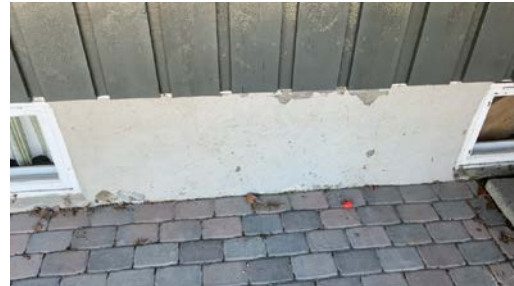
TG 2 Grunnmur og fundamenter

Vurdering basert på alder. Tilstandsgrad 2 gis med bakgrunn i at det nærmer seg forventet brukstid grunnmur og fundamenter. Det er nå ingen symptomer på funksjonssvekkelse, men vær oppmerksom på at dette er en risikokonstruksjon. Eldre betong kan ha redusert kvalitet Malingsflass, avskalling og saltutslag på vegg, dette indikerer fuktvandring i vegger.

Overvåk tilstanden jevnlig. Tidspunktet for reparasjon og eventuelt når dette er nødvendig er vanskelig å si noe om. Bruken av underetg/kjeller vil også være avgjørende.

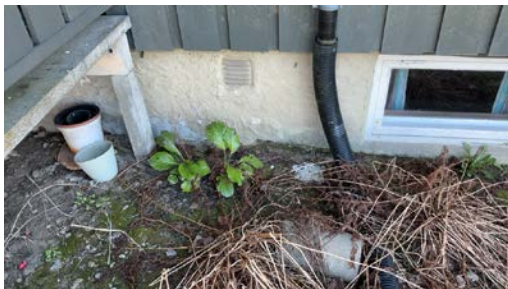
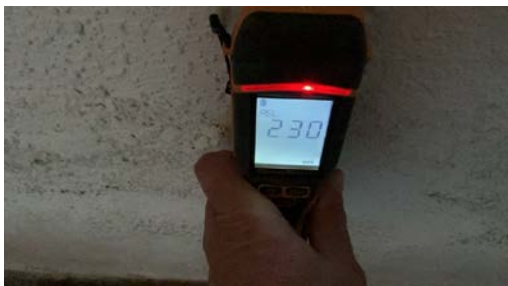
TG 0 Terrengforhold

Tomten er flat.
