# Tilstandsrapport

Boligbygg med flere boenheter

Kristian IVs gate 74 D, 4614 KRISTIANSAND S

Befaringsdato: 21.11.2025

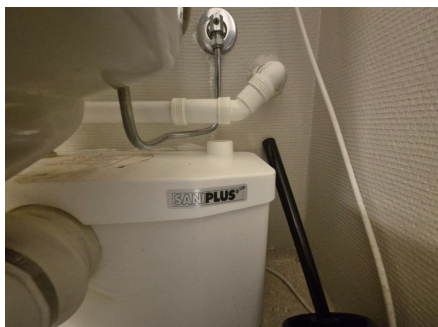
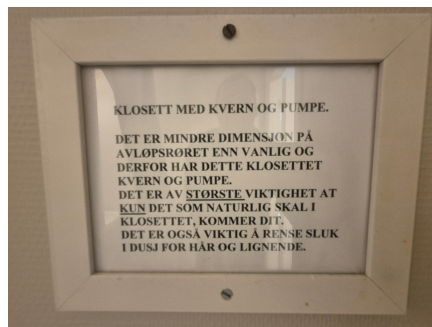
Rommet har servant, toalett og dusjkabinett. Avløpene er tilkoblet kvern med pumpe. Jevnlig kontroll/service av denne typen utstyr må forventes.

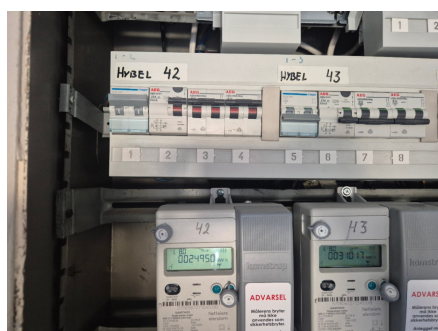
Kontrollen som er utført er kun på synlige deler.

Ved renovering av badet må det påregnes utskifting og/eller oppgradering på anlegget.
