Trollvegen 7, 7340 OPPDAL

**Enebolig i attraktivt nabolag. Stor  
og solrik tomt. Frittstående uthus.**

| Tilstandsrapport ..... | 58 |

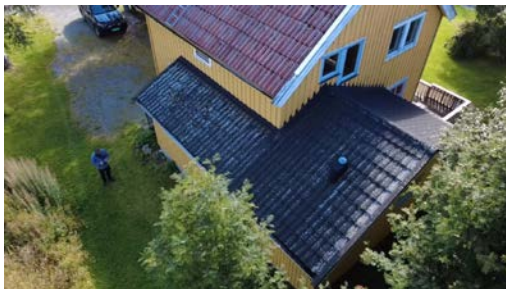
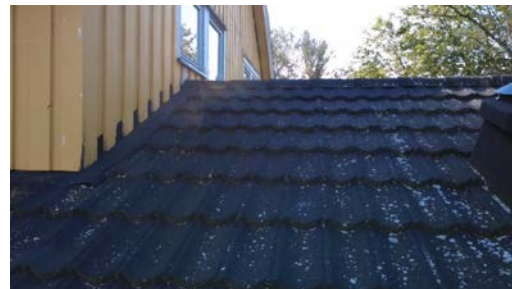
## 1 TG 2 Nedløp og beslag

Takrenner og taknedløp er med stål, ført ned til bakkeplan. Det er etablert sokkelbeslag på pipe. Alder er fra de respektive byggeår.

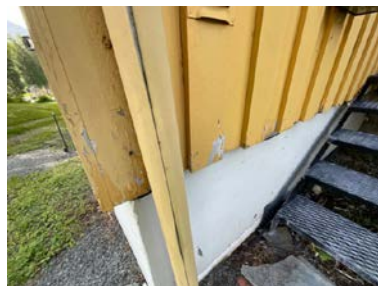
## TG 2 Veggkonstruksjon

Veggene har reisverkskonstruksjon fra byggeår. Fasade/kledning har stående bordkledning.

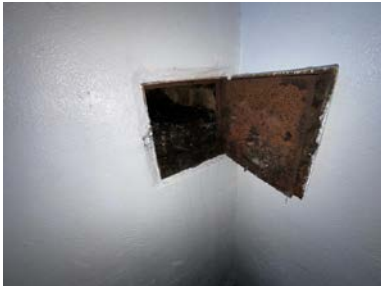
Innkledd teglpipe på soverom og kjøkken 2. etasje.

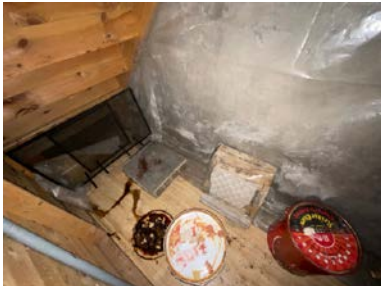
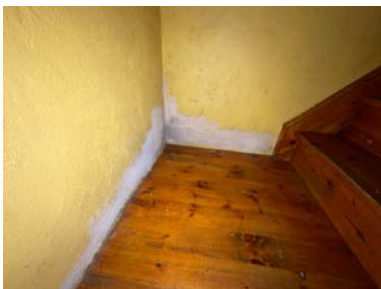
## TG 3 Kryp Kjeller - Tilbygg

Bygningen har krypkjeller under trebjelkelag og stubbegulv som ble etablert i forbindelse med tilbygget for bad/ soverom og VF.

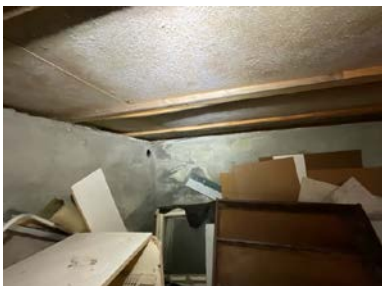
Åpen krypkjeller under VF

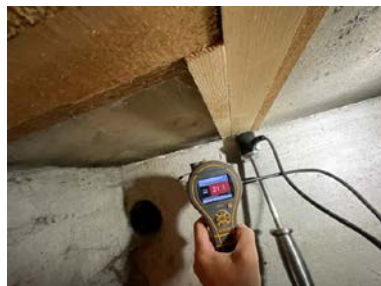
Ingen adkomst til krypkjeller under bad.

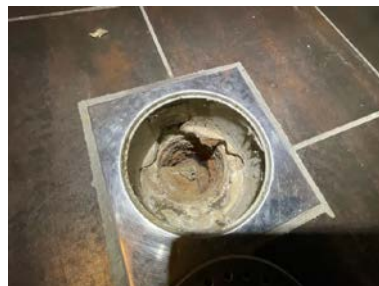
## KJELLER > BAD, KJELLER

Badet fremstår med flis på gulv og vegg. Himling er med panel.  
Det er innredet med klosett, servant i innredning, badekar m/ dusj/ forheng og opplegg til vaskemaskin. Rommet er naturlig luftet via ventiler på vegg og himling.  
Det er 1 plastsluk ved badekar.  
Ved kontroll av fall viser dette ca. 30mm fall fra topp flisgulv ved dør til topp flis. Ved dør er det flisoppkant på ca 40mm.  
Det er ikke etablert underliggende membraner eller tettesjikt, videre er det flere riss i flisfuger mellom gulv og vegg. Badet fremstår med dårlig vannsikkerhet.

Det er ingen direkte tegn til skader men badet må totalrenoveres i sin helhet på grunn alder og påviste forhold.  
Hulltaking er foretatt uten å påvise unormale forhold. Hulltaking er foretatt ved/i Soverom. Fuktkvotemåling (vekt%) i konstruksjonen ble målt til 16%.

- Våtrommet har behov for omfattende oppgraderinger. For å sikre en løsning som oppfyller gjeldende krav, bør tettesjikt, sluk og røropplegg oppgraderes og dokumenteres.
- Våtrommet må totalrenoveres. Alle forhold med tettesjikt, våtsone, sluk m.m. må dokumenteres.

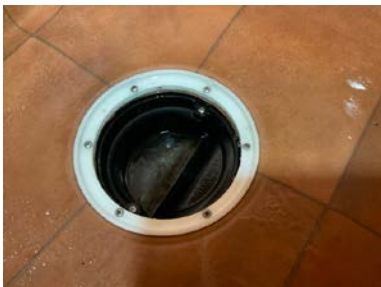
## 2. ETASJE > BAD, 2. ETASJE

Hulltaking er foretatt uten å påvise unormale forhold. Hulltaking er foretatt ved/i Soverom. Fuktkvotemåling (vekt%) i konstruksjonen ble målt til 6%.

- Våtrommet må totalrenoveres. Alle forhold med tettesjikt, våtsone, sluk m.m. må dokumenteres.
- Våtrommet har behov for omfattende oppgraderinger. For å sikre en løsning som oppfyller gjeldende krav, bør tettesjikt, sluk og røropplegg oppgraderes og dokumenteres.

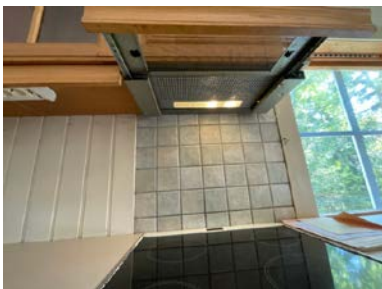
Rengjøring av filter er nødvendig.

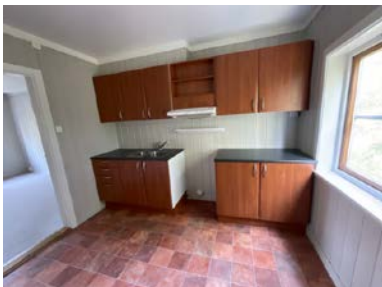
## 2. ETASJE > KJØKKEN, 2. ETASJE

Kjøkkenet har innredning med glatte fronter. Benkeplaten er av laminat.

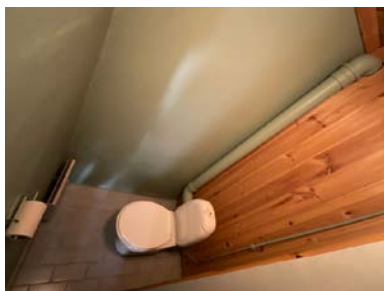
#### TG 2 Vannledninger

- Det er ikke behov for utbedringstiltak siden anlegget fungerer i dag, men ut ifra alder kan skader plutselig oppstå på eldre anlegg.
