# Tilstandsrapport

Enebolig

Klingavegen 617, 7820 SPILLUM

Befaringsdato: 22.08.2025

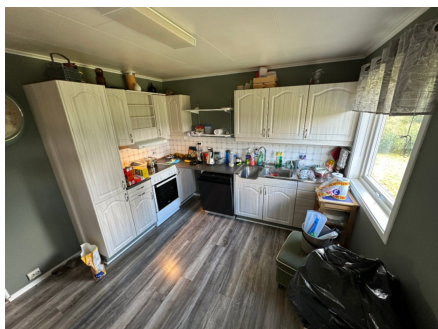
### HØVED ETASJE > KJØKKEN

Kjøkkenet er fra nyere tid men alder kan ikke dokumenteres. Kjøkkenet har innredning med profilerte fronter. Benkeplaten er av laminat. Det er installert frittstående oppvaskmaskin og komfyr.

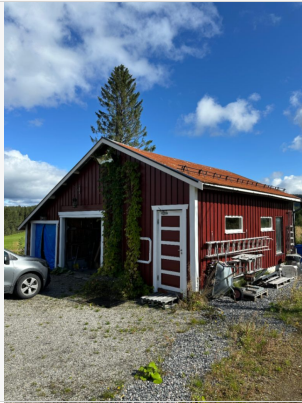
## Garasje

Garasje oppført i1990 bygget i tradisjonell reisverk med uisolerte vegger. Carport på ca 8 m2 trolig bygget på i ettertid. Stående tømmermannskledning på yttervegger og stålplater på tak. Støp betongplate på mark som gulv. Instalert strøm.
