# Tilstandsrapport

Leilighet

Eventyrveien 12 B, 4315 SANDNES

Befaringsdato: 13.08.2025

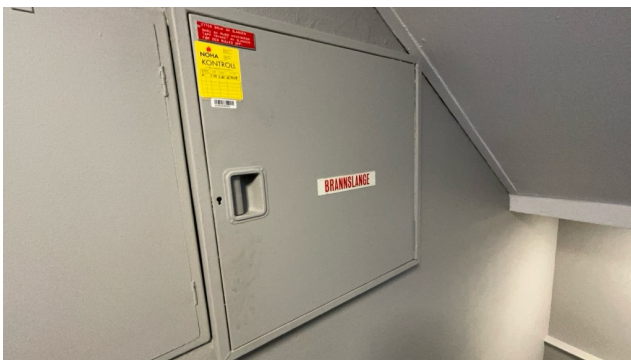
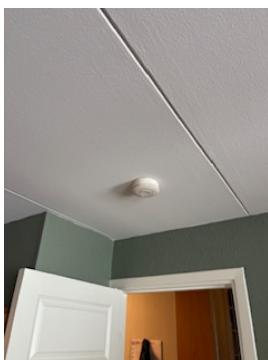
Røykvarslere i boligen og felles brannslange som er montert i trappegang.

1. Er det mangler for brannslukningsutstyr i boligen iht. forskriftskrav på søknadstidspunktet, men minst Byggeforskrift 1985?  
**Nei Brannslange i felles trappegang erstatter krav om brannslukningsapparat i boligen. Slange rekker inn i hele leiligheten.**
2. Er det skader på brannslukningsutstyr eller er apparatet eldre enn 10 år?  
**Nei Alder på brannslange er ikke relevant iht. slukkeapparater.**
3. Er det mangler på røykvarsler i boligen iht. forskriftskrav på søknadstidspunktet, men minst Byggeforskrift 1985?  
**Nei**
4. Er det skader på røykvarslere?  
**Nei**
