# TILSTANDSRAPPORT

Folldalsheia 21 C

06.10.2025

FOLLDALSHEIA 21 C - 4601/120/2/512/0/0

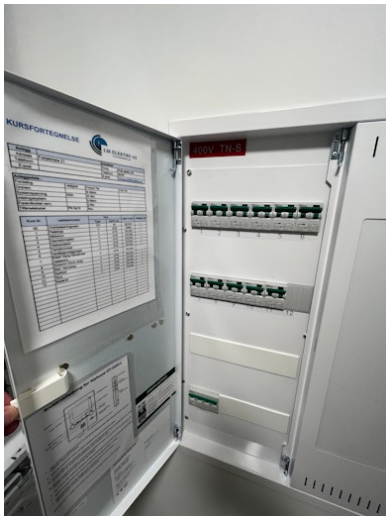
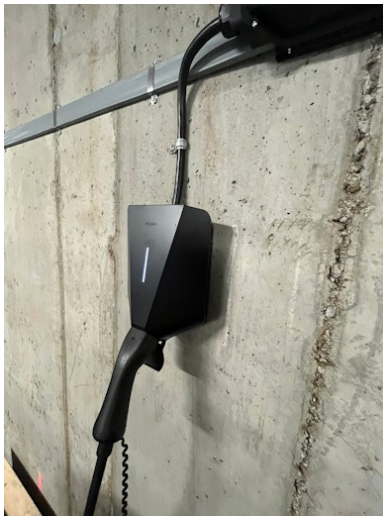
Det er likevel foretatt en enkel vurdering av anlegget basert på selgers informasjon og besiktelse av synlige deler i boligen. Undersøkelsen er basert på spørsmål og punkter fra forskriften Tryggere Bolighandel som ble vedtatt 01.01.2022.

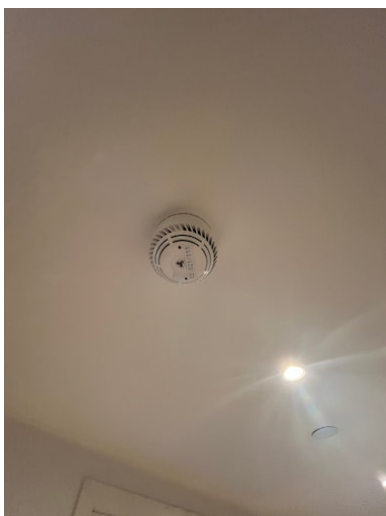
## Brannslukkere og røykvarslere
