# Tilstandsrapport

Boligbygg med flere boenheter

Skjervgata 35 B, 8656 MOSJØEN

Befaringsdato: 29.04.2025

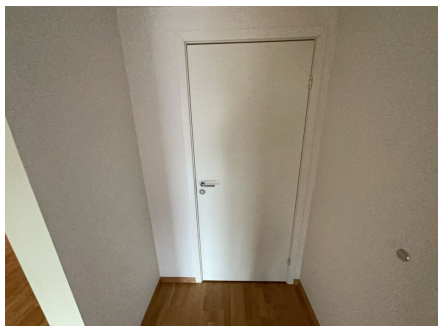
Innendig er det gulv av parkett. Veggene har malte plater. Innvendige tak har malte plater, små sprekker i maling.

- Det er påvist fuktskader på overflater.

Parkett har eldre fuktskade.

Idre fuktskade på parkett

- Gjennomføre ytterligere undersøkelser og foreta utbedring av skade.

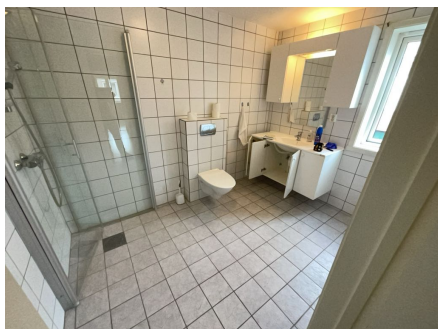
- Det er vindu/dør med ikke fuktbestandige materialer i våtsonen (ved vask, dusj, badekar, osv.), løsningen eller byggematerialet er uegnet

- Uegnede materialer må fuktbeskyttes/utskiftes.

Vindu må ikke utsettes for direkte vannsprut inntil uegnet materiale er fuktbeskyttet.

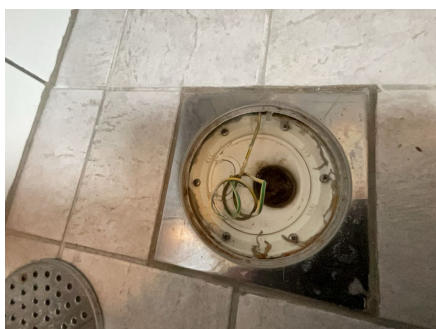
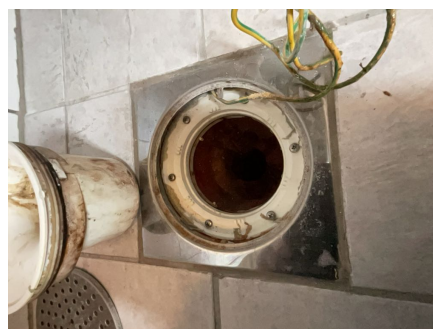
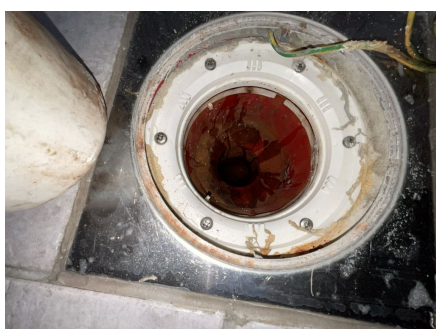
- Det er mulighet for at det kan forekomme vannlekkasje på våtrommet hvor vann ikke vil gå til sluk.
- Det er påvist at noen fliser har bom (hulrom under).
- Det er påvist avvik i fallforhold til sluk i forhold til krav i forskrift på byggetidspunktet.

- Våtrommet fungerer med dette avviket.

Konsekvens: Når det ikke er tilfredsstillende fall til sluk, kan det være at vannet ikke vil renne sluken. Dette kan føre til fuktskader i konstruksjon med utbedrings kostnader.

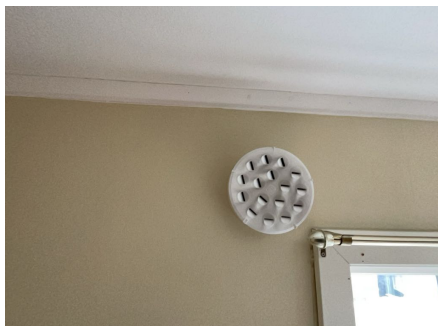
Veggventil i oppholdsrom for tilluft

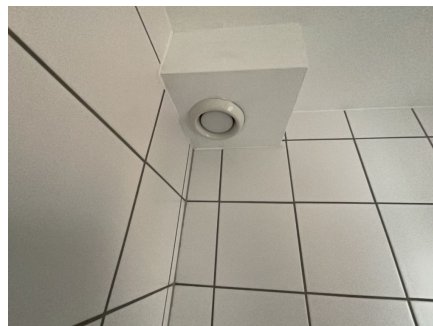
Avtrekksvdentil våtrom
