Bråtavegen 17, 2270 FLISA

**FLISA / KJØLABERGET**

**Salgsobjekt:** Enebolig  
**Eierform:** Eiet  
**Byggeår:** 1970  
**BRA-i/BRA Total** 215/261 kvm  
**Tomtstr.:** 1 561.7 kvm  
**Soverom:** 5  
**Gnr./bnr.** Gnr. 97, bnr. 65  
**Oppdragsnr.:** 1212260027

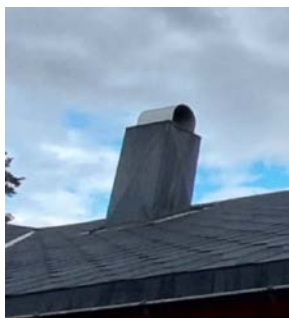
Korteste side av pipen fremstår å være over 1,20 meter over takflaten, og det foreligger dermed krav om feieplattform for å sikre trygg og forsvarlig adkomst ved feiing og tilsyn.

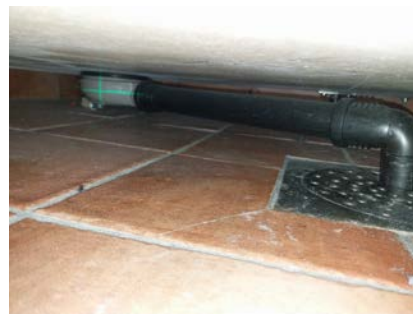
Det er påvist 90-graders rørbend ved dusjavløp, noe som kan gi økt risiko for tilstopping og redusert avrenning.

Regelmessig rengjøring eller ombygging til rørføring med slakere bend (45 grader) for å redusere risiko for tilstopping, bør vurderes av fagmann.

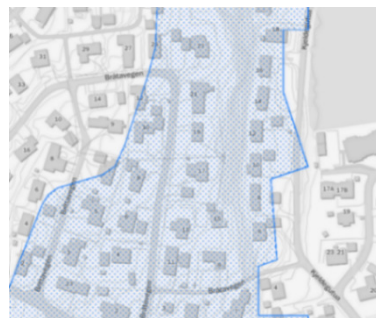
aktsomhetszone for kvikkleire (NVE)
