# Tilstandsrapport

Enebolig

Tingvegen 26, 5555 FØRDE I  
HORDALAND

Befaringsdato: 02.05.2025

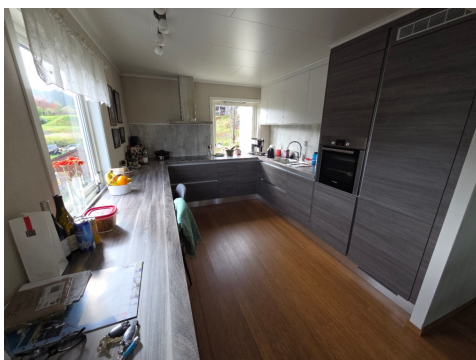
For å lukke avvik må komfyrvakt monteres.

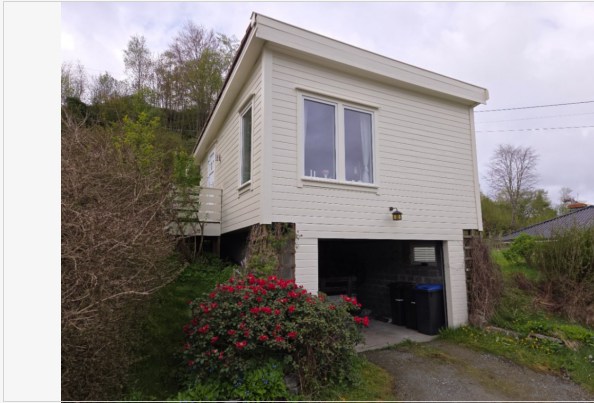
## Garasje

Kjeller benyttes som garasje og 1 etasje benyttes som hagestue/gjest-hus. Dette anses ikke godkjent og bruk som bod må kunne forventes.

Bygget er ikke tilstandsvurdert ihht Forskrift til avhendingslova og NS3600. Dette er kun en enkel beskrivelse.
