Tingvegen 26, 5555 FØRDE I HORDALAND

**Enebolig beliggende i attraktivt og barnevennlig området | Lekker utsikt og gode solforhold | Pent uteområde og garasje**

Befaringsdato: 02.05.2025

Rapportdato: 06.05.2025

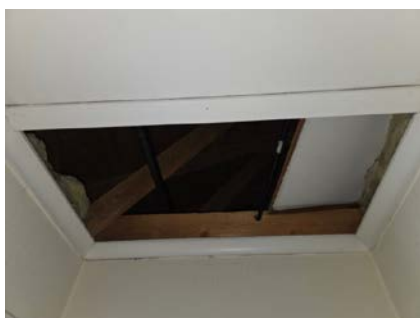
El-rør blokker delvis åpning til loft.

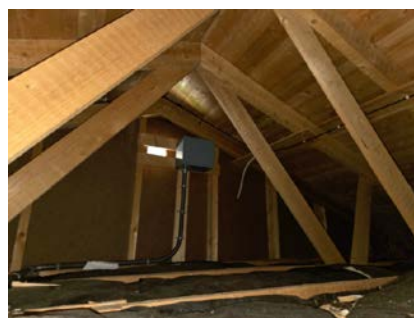
Bilde tatt fra luke.

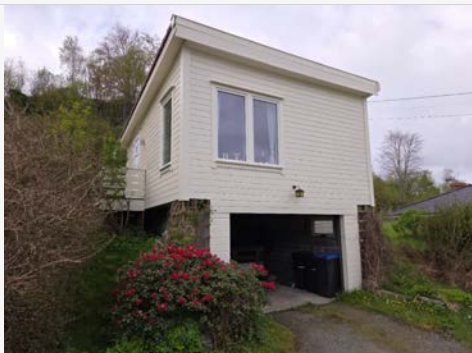
### Garasje

Kjeller benyttes som garasje og 1 etasje benyttes som hagestue/gjest-hus. Dette anses ikke godkjent og bruk som bod må kunne forventes.
