Tingvegen 26, 5555 FØRDE I HORDALAND

**Enebolig beliggende i attraktivt og barnevennlig området | Lekker utsikt og gode solforhold | Pent uteområde og garasje**

| Tilstandsrapport ..... | 49 |

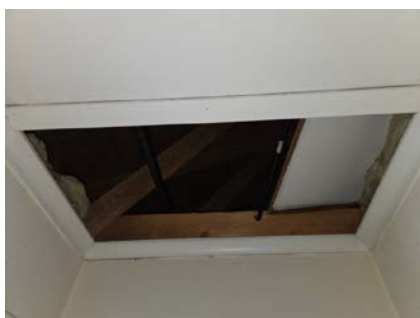
El-rør blokker delvis åpning til loft.

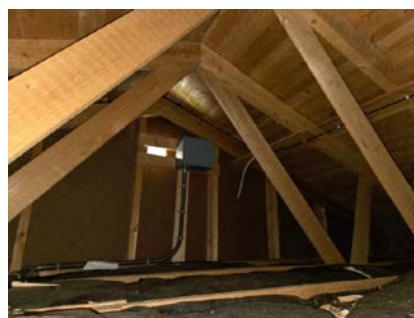
Bilde tatt fra luke.

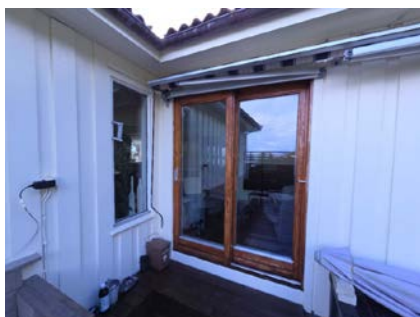
## TG 2 Balkonger, terrasser og rom under balkonger

Det er bygget flere terrasser på eiendommen. Disse ligger direkte på terreng og antas å være bygget av eier selv.

Normalt vedlikehold og oppgradering innen noen år er påregnelig.

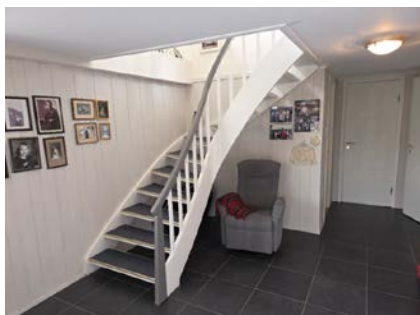
## 1 TG 2 Innvendige dører

Dørkarmer er fra byggeår, men dører i 1 etasje er skiftet ut. (Ukjent alder)

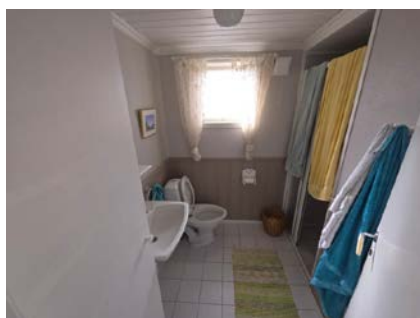
## KJELLER > BAD

TG 2

Det er anbefalt at rommet total renoveres. Hvis våtrommet benyttes videre er det for kjøperes egen risiko. Når et våtrom renoveres anbefales det at det total renoveres og at også rør skiftes ut.

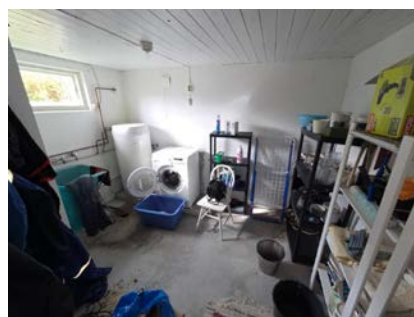
## KJELLER > VASKEROM

TG 2
