# Tilstandsrapport

📍 Gomagata 17 , 6512 KRISTIANSUND N

# Gnr. 8, Bnr. 413

Oppdragsnr: 20417-1089

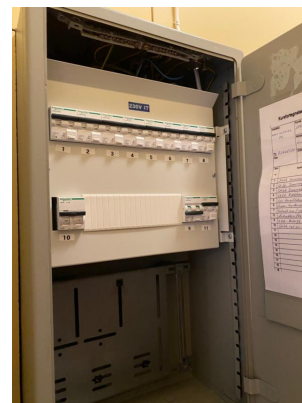
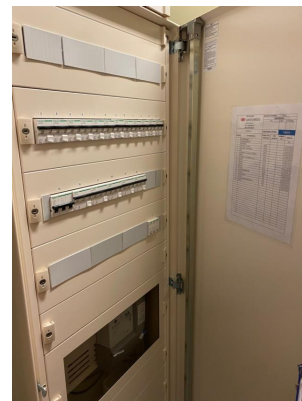
10. Foreta en helhetsvurdering av det elektriske anlegget, dets alder, allmenne tilstand og fare for liv og helse. Bør det elektriske anlegget ha en utvidet el-kontroll?

Nei
