Enebolig  
Østsidevegen 22  
2090 Hurdal

**Boligens tekniske tilstand:**

Dato: 23/12/2025

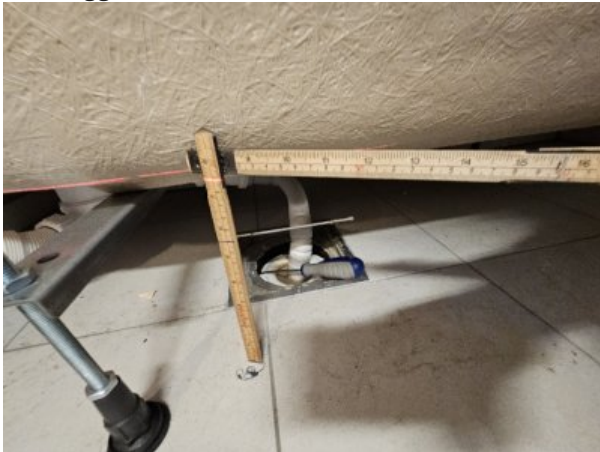
Det ble utført en enkelt test av overflatene, der det registreres tilfredsstillende fall på gulv mot sluk fra toppen av sluket til toppen av membranen på dørterskelen. Det forutsettes at membranen er ført opp til underkant av dørterskel for å sikre tilstrekkelig tetting mot fukt og vanninntrenging. Gulvfliser fremstår i normalt god stand og vurderes å ha normal slitasje etter alder. TG1 Det mangler noe sokkelkant rundt innbygd sistene, hjemmelshaver opplyser om at dette skal monteres før salg.

**Merknader:** Utskifting/vedlikehold: Normal tid før utskifting av gulv i våtrom med keramiske fliser på påstøp og underliggende banemembran er 20 - 40 år.

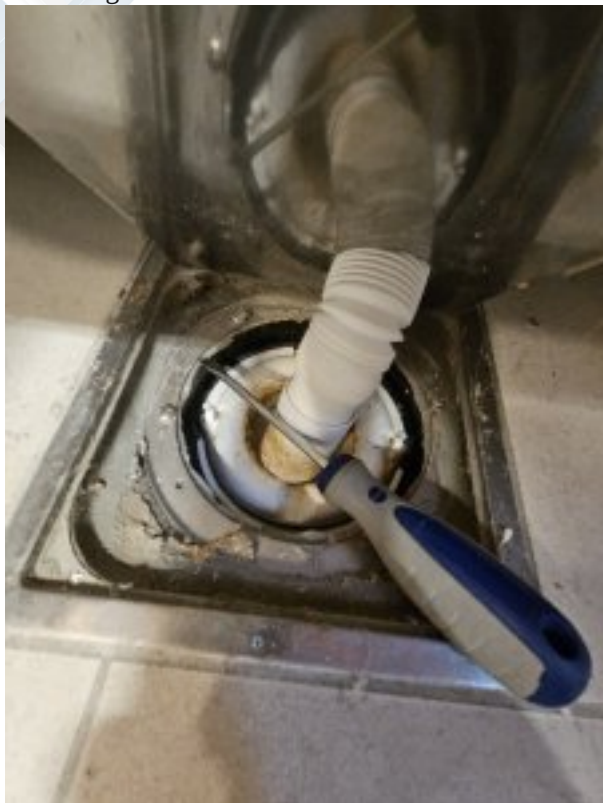
### TG 1 7.1.3 Membran, tettesjiktet og sluk

Membranen er fra 2024

Utskifting/vedlikehold: Normal tid før utskifting av gulv i våtrom med keramiske fliser på påstøp og underliggende banemembran er 20 - 40 år.

Utskifting/vedlikehold: Normal forventet levetid før utskifting av gulvsluk er 30 - 60 år

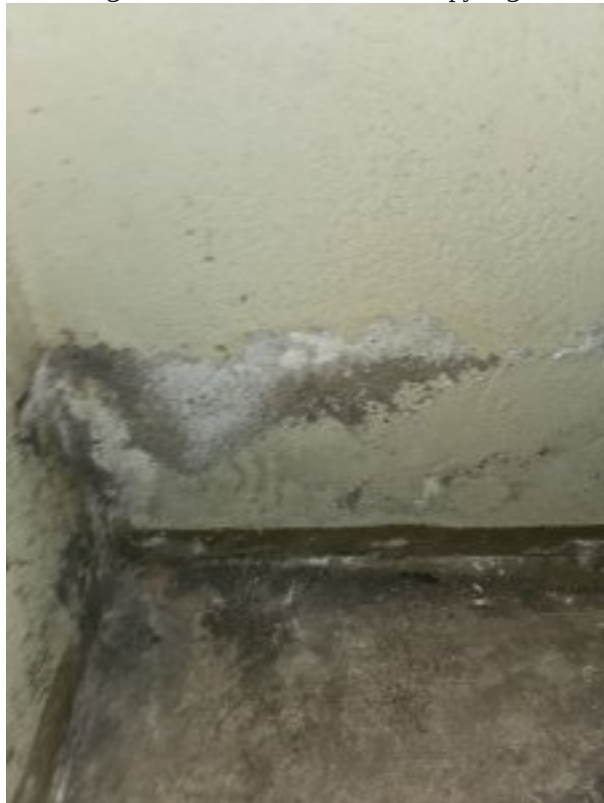
#### TG 2 9.1.2 Gulvets overflate

Det er ikke påvist knirk i gulvene.
