Østsidevegen 22, 2090 HURDAL

Innholdsrik enebolig med sentral beliggenhet i Hurdal. Inngjerdet og barnevennlig hage. Dobbel garasje

Enebolig
Østsidevegen 22
2090 Hurdal

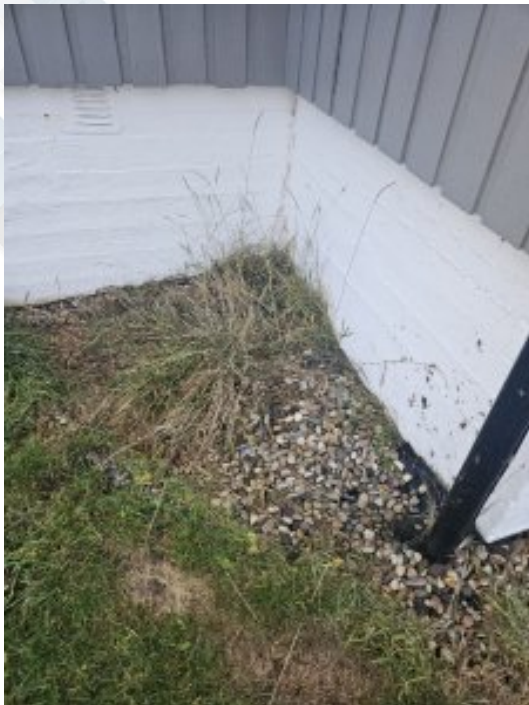
1. Grunn og fundamenter**TG 3** 1.1 Byggegrunn, fundamenter, grunnmur, drenering og sikring mot vann og fuktighet

Det er påvist riss, sprekker eller skader på grunnmuren.

Det er påvist skader slik at drenering og annen sikring mot vann og fuktighet er utett.

Grunnmuren fremstår med noe avflassing av maling, små riss, stedvis knotteplast hvorav deler av knotteplasten ikke har klemlist og står disponibel for fuktinntrenging. TG3 Det anbefales at områder med avflassing og riss utbedres, og at knotteplasten sikres med klemlist for å hindre ytterligere fuktinntrenging og etablere knotteplast der dette ikke er. Regelmessig vedlikehold av grunnmuren vil bidra til å bevare konstruksjonens levetid og forhindre skader som følge av fukt og frost.

Drenering til boligen er fra ukjent år, nedløp er ikke tilkoblet drenerør og det er tydelige tegn til fuktoppsug fra kjellergulv og på nedre del av vegger i kjelleretasjen, TG3 Dette indikerer på at det ikke er fuktsperre under støpt fundament som ligger direkte på grunn og at det er dreneringsvikt. Dette medfører økt risiko for fuktskader, muggsopp og andre skader på konstruksjonen over tid. Det anbefales derfor at det gjennomføres en grundig vurdering av dreneringsforholdene og at nødvendige tiltak iverksettes for å avlede vannet bort fra grunnmuren, slik at ytterligere skader kan forebygges og innneklimaet forbedres. Se også punkt 9.1.1 - 9.1.3.

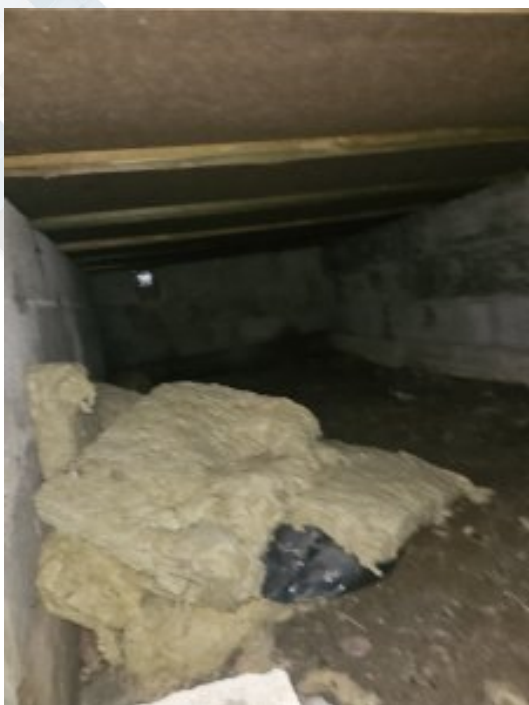
TG 2 1.2 Krypekjeller

Luftgjennomstrømning og luftfuktighet, herunder fuktsperre mot grunn, høyde i rommet og ventiler mot yttervegg er vurdert som ikke tilfredsstillende.

Krypekjeller ble kun inspisert fra vegggluke, det er synlig saltutslag og fuktoppsug på LECA-vegger, det ligger ingen fuktsperre til grunn og plater i stubbeloftet buler noe ned. Det er ikke luftgjennomstrømning gjennom ventiler i krypekjelleren. TG2 Manglende luftgjennomstrømning og synlige tegn på fukt kan føre til ytterligere problemer som muggsoppvekst og dårlig innelima. Det anbefales å vurdere tiltak for bedre ventilasjon og eventuelt installere fuktsperre for å redusere risikoen for skader på konstruksjonen og opprettholde et sunt bomiljø.

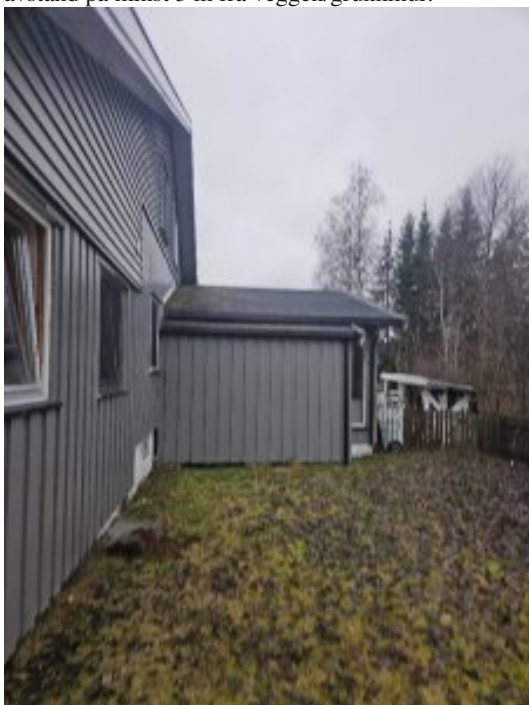
**TG 2** 1.3 Terrengforhold

Fall fra grunnmur vurderes ikke som tilstrekkelig.

Terrenget er tilnærmet flatt rundt boligen med noe fall inn mot grunnmur stedvis og noe skrånet kupert terreng på baksiden av boligen TG2 Tiltak som anbefales er å etablere tilstrekkelig fall i fra grunnmur og å etablere drenggrøft som føres ut til en drengskum i nær fremtid. Dette vil bidra til å lede overvann bort fra bygget og redusere risikoen for fuktinntrengning mot grunnmuren. Et slikt tiltak bør ses i sammenheng med øvrig dreneringsarbeid og vurderes som en del av det helhetlige vedlikeholdet av eiendommen.

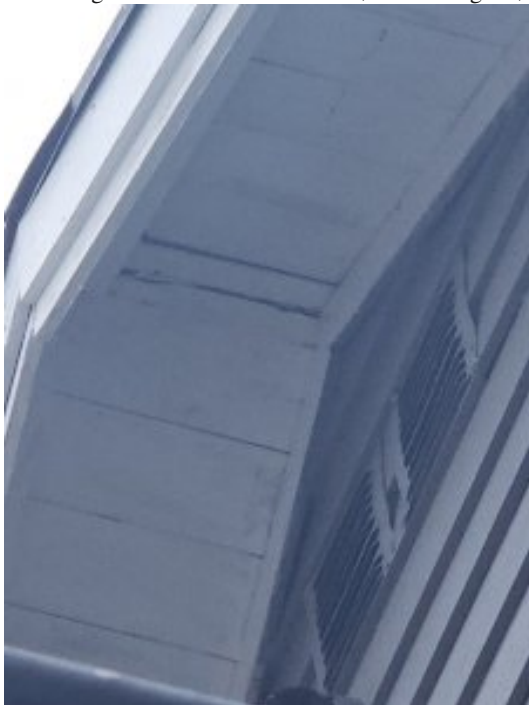
Det er påvist deformasjoner og/eller fuktskader i ytterveggenes konstruksjoner.

Det er påvist skader, sprekker og råteskade på kledningen.

Ytterkledningen fremstår med noe avflassing av maling på fremsiden, råteskade i gesims, fuktmerker i vindskier, tegn til råteskade over vindu på fremsiden og panelkledning som er montert for nærme grunn og står fuktutsatt. TG3 Det anbefales at det gjennomføres utbedringer for å forhindre ytterligere skade, inkludert utskifting av råteskadet treverk og påføring av ny maling eller overflatebehandling. Regelmessig vedlikehold vil bidra til å beskytte fasaden mot vær og vind, samt forlenge levetiden på ytterkledningen.

Det er ikke tilstrekkelig lufting under ytterkledning på deler av boligen. TG2 Dette kan føre til opphopning av fukt bak kledningen, noe som øker risikoen for råte og soppdannelse over tid. For å sikre et sunt og varig bygg anbefales det å ettermontere eller forbedre luftespalten bak kledningen, slik at fukt kan ventileres ut og konstruksjonen holdes tørr.

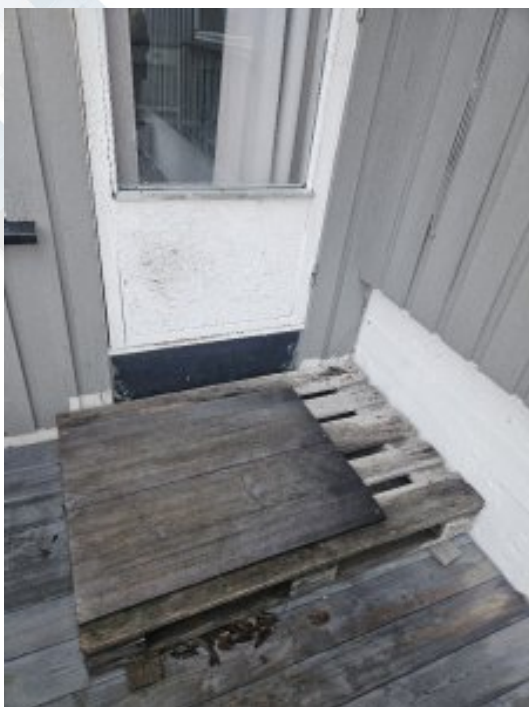
**3. Vinduer og ytterdører**

Det settes tilstandsgrad TG2, grunnet at vinduer og terrassedør har passert mer enn halvparten av sin forventede levetid og har ett stort behov for behandling og vedlikehold i nær fremtid. Kjellervinduer har passert sin forventede levetid. Det er observert tegn til slitasje og aldring. For å sikre god isolasjon og hindre skader anbefales det å planlegge utskifting eller omfattende rehabilitering av vinduer og dører innen nær fremtid.

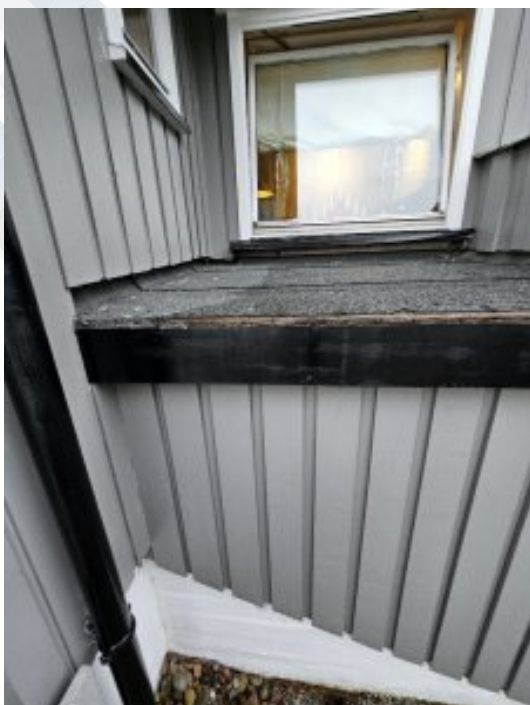
TG 3 4.1 Takkonstruksjon, taktekking og skorstein over tak

Det er påvist fuktstjolder.

Det er påvist råteskade og/eller skadedyr.

Asfalttakshingel fremstår utett og med værslitasje. Det ble avdekket råteskade i undertaket i nedgangen til kjelleretasjen, fuktinntrenging i undertaket på loftet i tilbygget og i hovedbygget. TG3 Disse funnene indikerer at takets beskyttelse mot nedbør og fuktighet er vesentlig svekket, noe som øker risikoen for videre skader på byggets konstruksjon. Vedvarende fuktinntrenging kan føre til ytterligere råte og muggdannelse, spesielt i trekonstruksjoner, og det anbefales derfor en snarlig utbedring av både asfaltshingel og undertak for å hindre forverring av tilstanden.

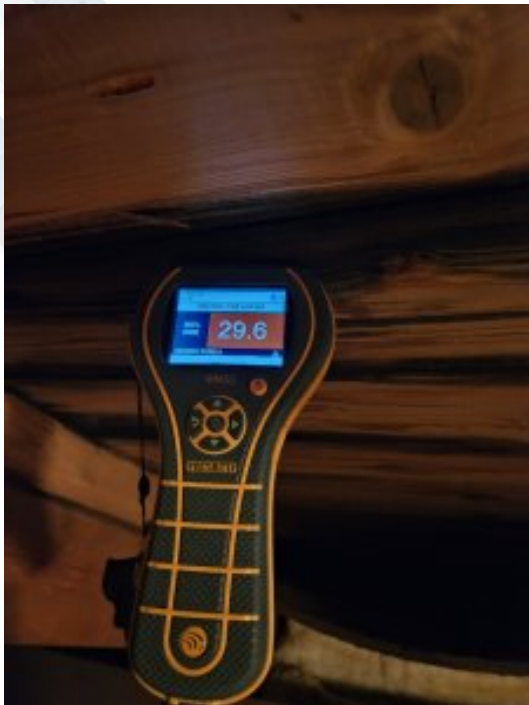
**TG 3** 4.2 Undertak, lekter og yttertekkning (taktekingen)

Det er påvist sprekker, mose, pløser eller andre symptomer på svekkelser.

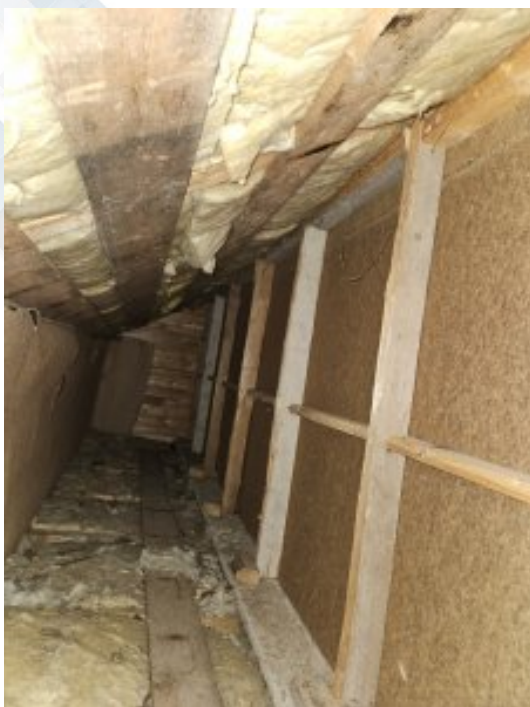
TG 3 5.1 Loft (konstruksjonsoppbygging)

Det er påvist biologiske skadegjørere fra kaldt-, hanebjelke-, eller kryploft.

Det er museekskremer på alle loftene. TG2 Dette indikerer at det har vært eller fortsatt er aktivitet av mus på loftene, noe som kan medføre lukt, helseplager og risiko for skade på isolasjon og elektriske installasjoner. Det anbefales å gjennomføre grundig rengjøring, samt iverksette tiltak for å tette mulige inngangspunkter og forebygge nye angrep.

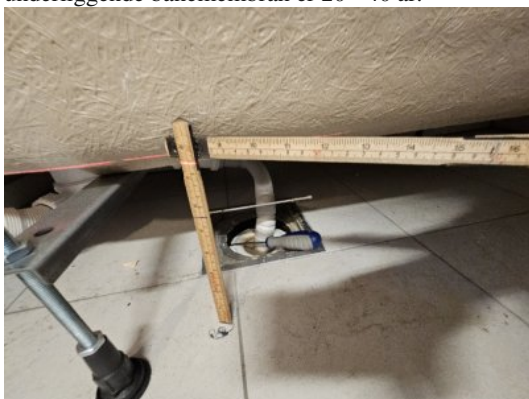
Det ble utført en enkelt test av overflatene, der det registreres tilfredsstillende fall på gulv mot sluk fra toppen av sluket til toppen av membranen på dørterskelen. Det forutsettes at membranen er ført opp til underkant av dørterskel for å sikre tilstrekkelig tetting mot fukt og vanninntrenging. Gulvfliser fremstår i normalt god stand og vurderes å ha normal slitasje etter alder. TG1 Det mangler noe sokkelkant rundt innbygd sistene, hjemmelshaver opplyser om at dette skal monteres før salg.

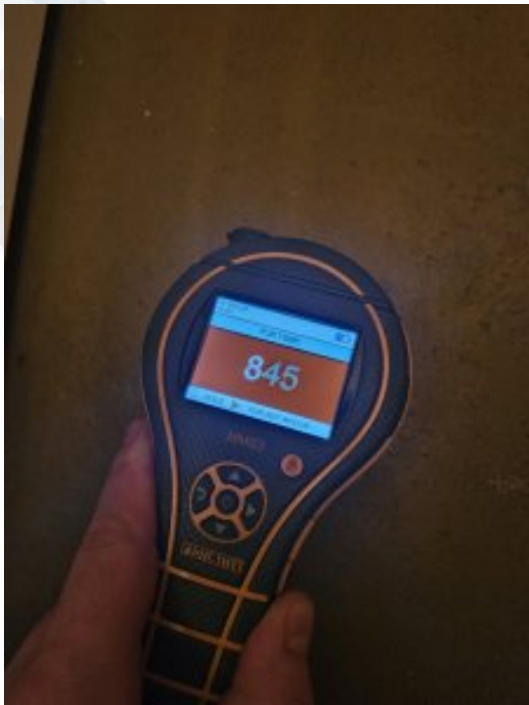
Det ble utført fuktsøk på tilfeldig utvalgte steder på betonggulvet og yttervegger hvor det avdekkes høye fuktverdier, Dette er en indikasjon på at det ikke ligger tettesjikt til grunn og at det er dreneringsvikt. Det er ikke tilstrekkelig veggventiler i kjelleretasjen. TG3 Ytterligere undersøkelser må gjøres. Resultatene fra fuktsøket tyder på at kjellerområdet er spesielt utsatt for fuktinntrengning, noe som kan gi grobunn for ytterligere skader dersom problemet ikke håndteres. Manglende ventilasjon kombinert med utilstrekkelig drenering kan føre til dårlig inneklima, økt risiko for muggvekst og forverring av bygningsmaterialenes tilstand. Det anbefales derfor å innhente fagkyndig vurdering med tanke på nødvendige tiltak for å sikre tilfredsstillende fuktsikring og ventilasjon i kjelleren.

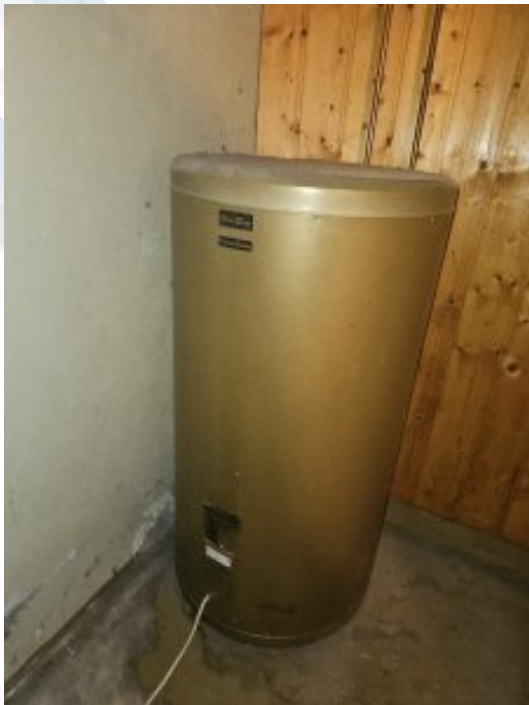
Varmtvannsberederen er sannsynligvis eldre enn 20 år og det er termiske merker på dekkelet på berederen. TG2 Dette tyder på at berederen har vært i bruk langt over forventet levetid, og de termiske merkene kan indikere overoppheting. Det anbefales å vurdere utskifting av berederen for å redusere risikoen for lekkasje eller andre driftsproblemer, samt for å sikre energieffektiv og en trygg varmtvannsforsyning.
