Tilstandsrapport

📍 Østre Krokmoen 24, 2280 GJESÅSEN

gnr. 39, bnr. 700

ENEBOLIG

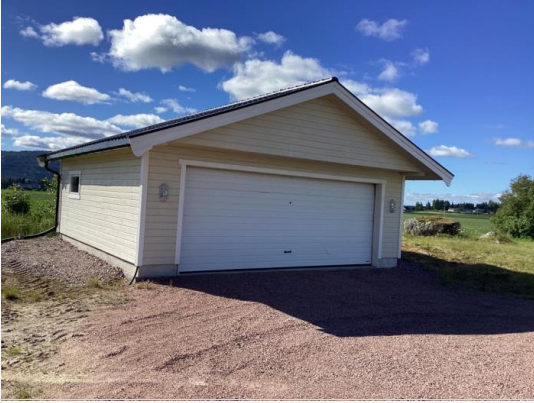
Garasje

Bygget er fundamentert med støpt plate på mark og grunnmur av lettklinker. Vegger av bindingsverk og tak av takstoler. Fasader er kledd med liggende trekledning og tak er tekket med takplater av metall. Takrenner, nedløp og beslag av metall. Vinduer med isolerglass. Stor isolert port med elektrisk åpner. Innvendig er det betonggulv og trepanel på vegger og i himling. Det er opplyst at vegger er isolert. Luke i himling for adkomst til loft. Bygget har innlagt strøm med eget skap med jordfeilsautomater. Det er stedvis noe fuktmerker og svartesopp på overflater. To bord i himling har løsnet fra innfesting. Skjevheter på gulv.
