# Tilstandsrapport

Tomannsbolig

Kristian IVs gate 77, 4614 KRISTIANSAND S

Befaringsdato: 11.02.2026

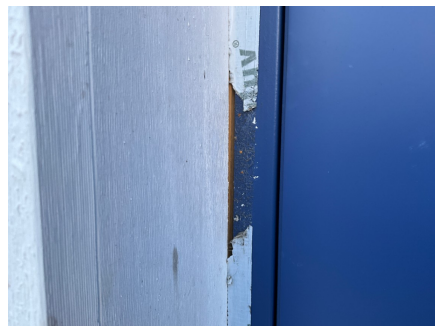
- Det er påvist avvik rundt innsettsdetaljer.
- Karmene i dører er værslitte utvendig og det er sprekker i treverket.

Utettheter rundt døren i front, vil bli utbedret av eier før salg.

Utbedringer rundt inngangsdøren vil bli gjort før salg.
