# Tilstandsrapport

Fossåsen 14 , 5119 ULSET

gnr. 186, bnr. 805

Befaringsdato: 09.07.2025

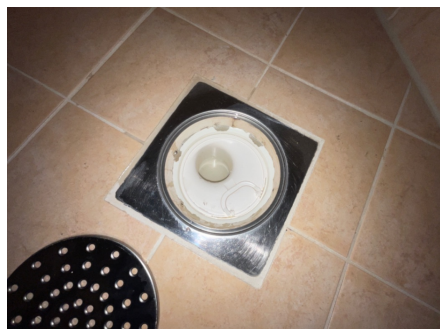
Det anbefales en nærmere vurdering og eventuell utskifting for å sikre en forskriftsmessig og funksjonell våtromsløsning.

Innhent dokumentasjon på utførelse av tettsjikt samt produkter benyttet på våtrommet
