## Marius Hagen

## Nøkkelinformasjon

# Tilstandsrapport

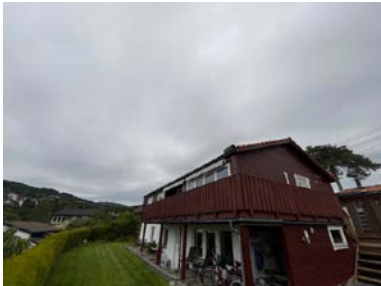
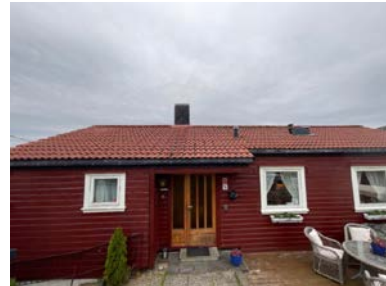
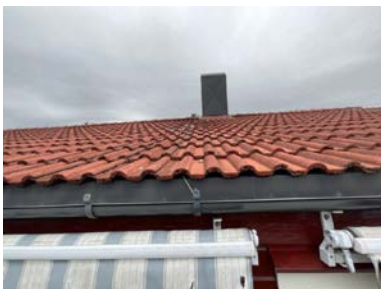
## TG 2 Nedløp og beslag

Renner og nedløp i svart plast

Er bortledning av vann fra taknedløp ved grunnmur mangelfull

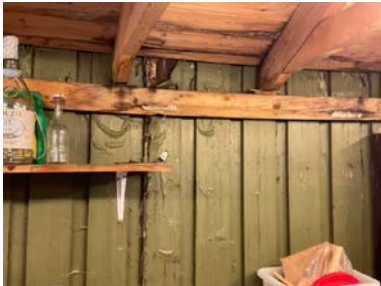
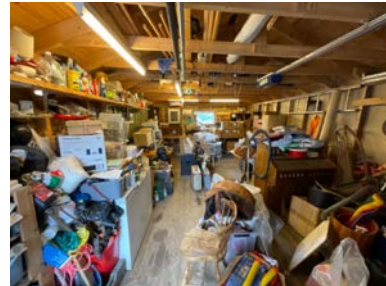
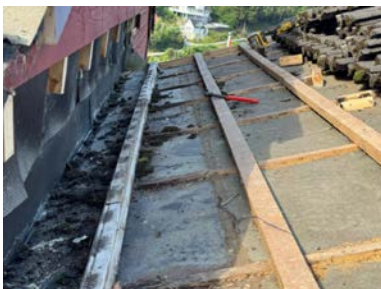
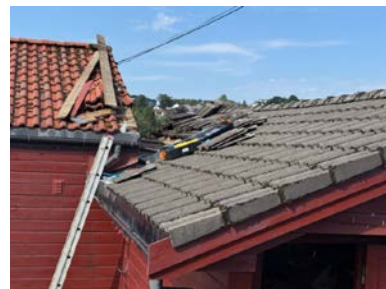
## Takkonstruksjon/Loft

*Punktet må sees i sammenheng med Taktekking*

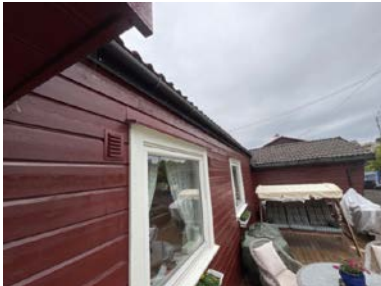
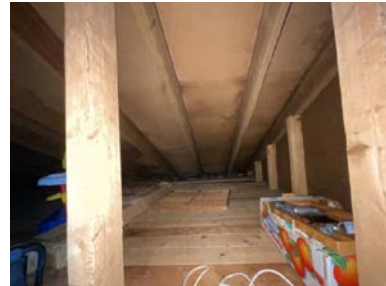
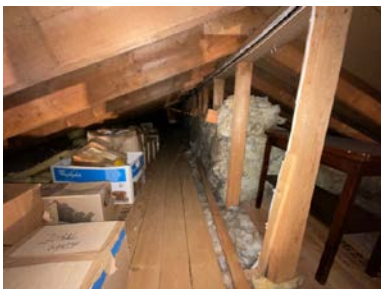
## TG 2 Vinduer

Vinduer med 2-lags glass i malte trekarmer fra 2005.  
Vinduer med 2-lags glass i malte trekarmer fra 1999

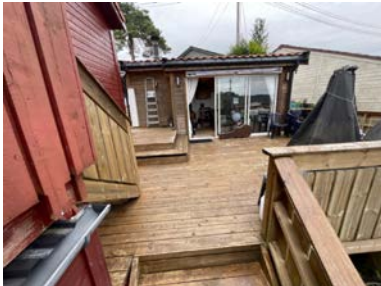
## TG 2 Balkonger, terrasser og rom under balkonger - 2 - 3

Ved adkomst boligen er det etablert en terrasse på ca 27 m<sup>2</sup>

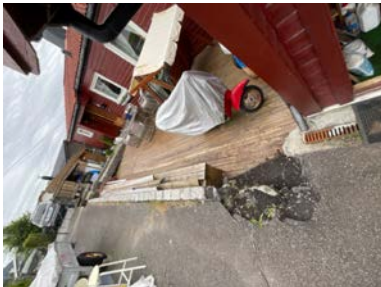
Overflatebehandling og generell vedlikehold av terrassebord og konstruksjon.

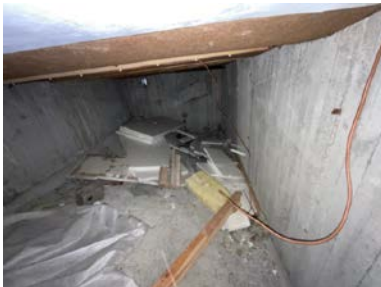
Krypkjellere uten fuktsperre mot grunn er risikokonstruksjoner, spesielt der det er synlig fjell som kan transportere fukt til konstruksjonene over. Manglende plastdekke kan føre til forhøyet luftfuktighet og kondens. Naturlig ventilasjon kan være utilstrekkelig i perioder med høy fuktighet eller dårlig luftgjennomstrømning. Eldre oljefyringsinfrastruktur representerer ikke nødvendigvis et akutt problem, men bør kartlegges og eventuelt fjernes dersom den ikke lenger er i bruk. Krypkjelleren ble ikke fullstendig inspisert grunnet begrenset tilkomst.

TG2 er satt på bakgrunn av: Manglende fuktsperre og naturlig ventilasjon i en risikokonstruksjon. Ikke påvist aktiv skade, men forholdene tilsier risiko for fuktproblematikk over tid.

- Tiltak:
  - Etablere plastduk/fuktsperre på grunnen for å redusere fuktbelastning.
  - Kontrollere fuktverdier og vurdere forbedring av ventilasjon ved behov.
  - Fjerne eller sikre ubrukt oljefyringsinfrastruktur i henhold til gjeldende regler.
  - Videre kontroll anbefales ved mistanke om muggsopp, lukt eller konstruktiv skade.

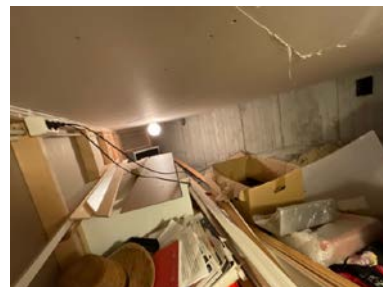
Rommet lot seg ikke inspiseres grunnet at det var overfylt med eiendeler og materialer. Det ble kun gjort begrensede observasjoner fra dør. Det foreligger indikasjoner på høy luftfuktighet og kjellerlukt, men uten full tilgang og visuell kontroll av konstruksjoner, grunnforhold og eventuelle skader kan det ikke fastsettes en tilstandsgrad.

- Rydding og tømning av blindkjeller for å muliggjøre full teknisk kontroll.
- Videre undersøkelse av ventilasjon, plastdekke og eventuelle fukttegn.
- Måling av luftfuktighet og visuell vurdering av grunn, gulv og veggforbindelser.
- Vurdere tiltak som avfukting eller fuktsikring av grunnen dersom fuktproblematikk bekreftes.

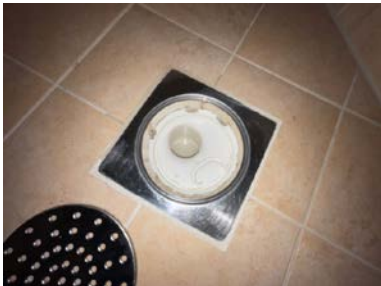
Da flislim er ført over klemring, vil dette medføre en begrenset kontroll av utførelsen i sluk. Våtrommet har vært i daglig bruk, uten at det er opplyst om svikt eller avvik.

Membranens forventede levetid er overskredet, og dens tilstand og funksjon kan derfor være redusert. Det kan ikke garanteres at membranen fortsatt ivaretar sin tetthet, og risiko for fuktgjennomtrenging må påregnes.

Det anbefales en nærmere vurdering og eventuell utskifting for å sikre en forskriftsmessig og funksjonell våtromsløsning.

Innhent dokumentasjon på utførelse av tettsjikt samt produkter benyttet på våtrommet
