Hedenstadveien 32, 3619 SKOLLENBORG

**Pen og innholdsrik enebolig med
dobbel garasje - Stor og pent
opparbeidet tomt - Landlig område
med gode solforhold**

Tilstandsrapport

Befaringsdato: 25.03.2026

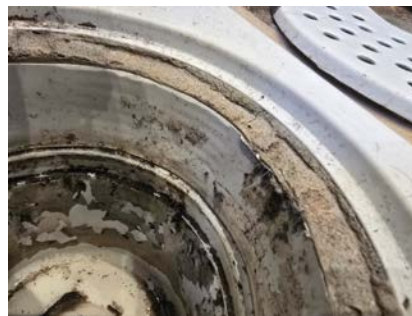
Vurdering av avvik:

- Det er påvist mangelfull/feil utførelse rundt rørgjennomføringer e.l. som gir fare for fukt i konstruksjonen i våtsone.

- Konsekvensen er at det kan oppstå fuktskader i konstruksjonen bak overflatematerialet. Vann kan trenge inn gjennom utette rørgjennomføringer og forårsake fuktskader ved fukttilførsel gjennom enten bruksvann eller lekkasjevann.

Sluk i plast uten synlig membran.

Dagens løsning gir økt fare for fukt i konstruksjon. Ved renovering må det påses at det etableres tetting rundt rørgjennomføringer.

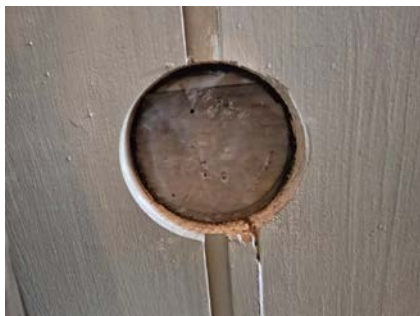
Hulltaking er foretatt uten å påvise unormale forhold. Hulltaking er foretatt ved/i trapperom/trapp mot dusj. Fuktvotemåling (vekt%) i konstruksjonen ble målt til 0.

Hulltaking ved trapp.

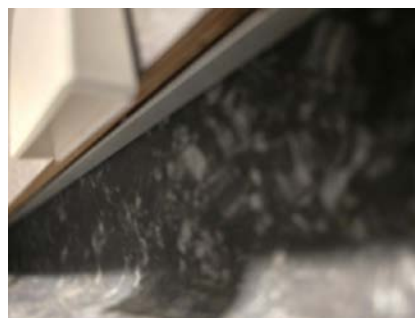
- Andre tiltak:
- Dersom våtromsplatene ikke er montert fagmessig, kan dette medføre utettheter som øker risikoen for fuktinntrengning bak platene. Over tid kan dette føre til oppfukning av tilstøtende konstruksjoner, noe som kan resultere i råteskader, muggvekst og eventuelle lekkasjer.

Feilkappede plater gir økt fare for fuktskader ved vannbelastning. Det er utett rørgjennomføring i vegg.

Manglende fuge mellom sokkel list og våtromsplate.

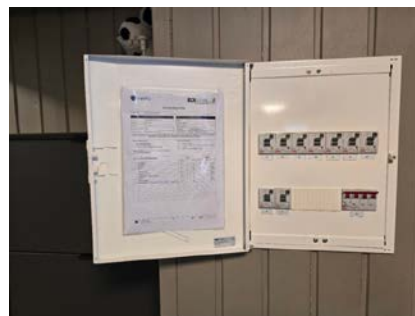
Fordelerskap i hybel.

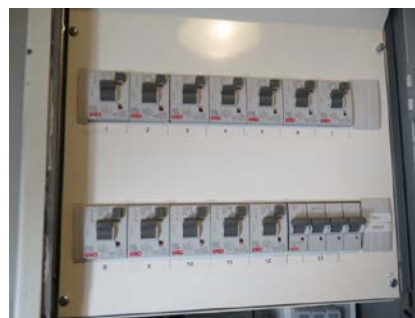
Hovedskap.

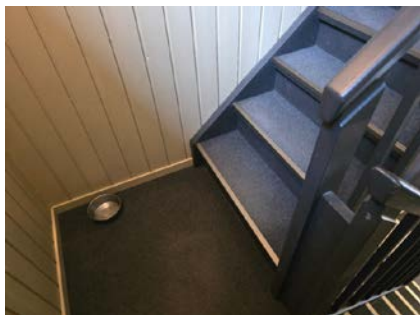
Innvendig trapp.

Trappen bør utbedres slik at den tilfredstiller dagens krav mot fall og ulykker.
