Tilstandsrapport

Kjedehus

Hans Brattebergs vei 87 , 3610 KONGSBERG

Befaringsdato: 05.03.2026

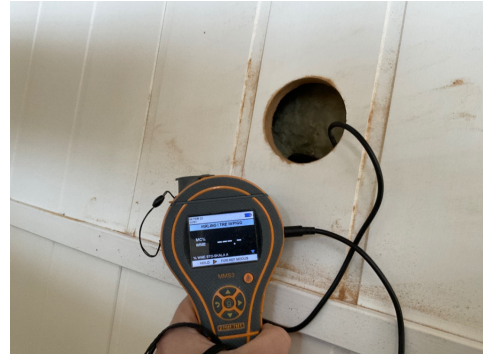
UNDERETASJE > BAD

Det ble foretatt hulltaking i vegg mot bad, fra tilstøtende trapp. Hulltaking er foretatt, uten å påvise unormale forhold. Det ble ikke avdekket tegn til skader. Målingene viste på befaringsdagen normale fuktverdier.

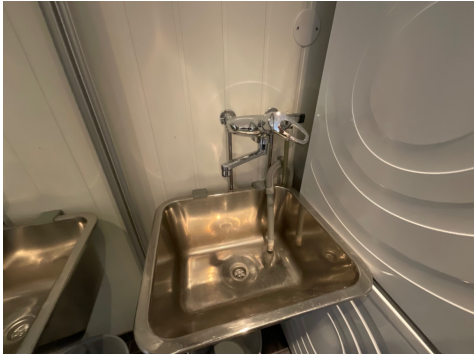
UNDERETASJE > VASKEROM

📍 TG 2 Overflater Gulv

Det skal nevnes at svakt fall øker risikoen for fuktskader til omkringliggende konstruksjoner.

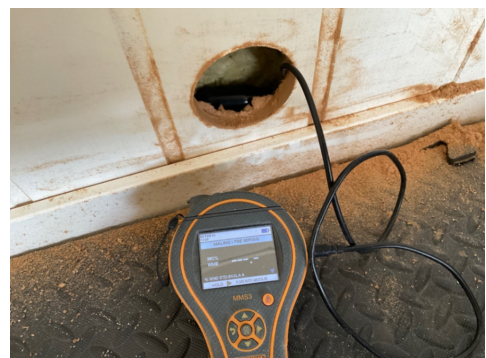
Det ble foretatt hulltaking i vegg mot vaskerom, fra tilstøtende stue. Hulltaking er foretatt, uten å påvise unormale forhold. Det ble ikke avdekket tegn til skader. Målingene viste på befaringsdagen normale fuktverdier.

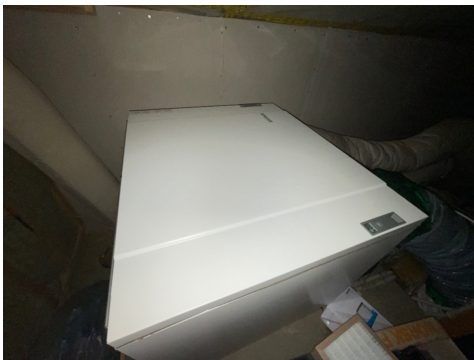
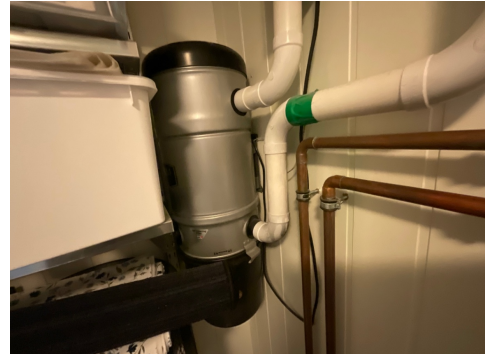
Det er foretatt utbedringer i 2023.

! TG IU Vannbåren varme

Videre vedlikehold og service må påregnes.

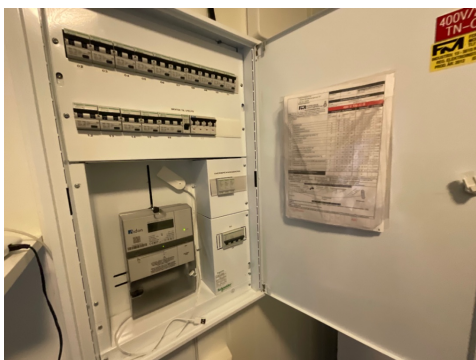
Elektrisk anlegg

6. Foreta en helhetsvurdering av det elektriske anlegget, dets alder, allmenne tilstand og fare for liv og helse. Bør det elektriske anlegget ha en utvidet el-kontroll?
Ja Det anbefales el-sjekk da det er mer enn 5 år siden forrige sjekk.

Endelige kostnader vil avgjøres av ytterligere undersøkelser, og behov for utbedringer.
