# Tilstandsrapport

Enebolig

Skofterudveien 24, 1850 MYSEN

Rapportdato: 11.08.2025

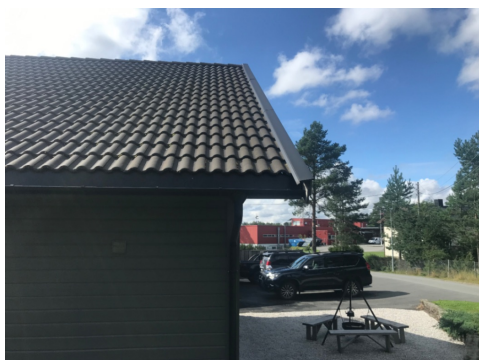
Taktekkingen er av betongtakstein. Taket er besiktiget fra bakkenivå. Siden taket (takkonstruksjon, taktekking og skorstein) kun er observert fra bakkenivå, er vurderingen begrenset av dette. Det er ikke sikkerhetsmessig forsvarlig å bevege seg ut på taket eller observere fra stige. Selv om det ikke er avdekket skader under befaringen, betyr ikke dette at det ikke foreligger skader som en besiktigelse på taket kan avdekke. Vær oppmerksom på denne risikoen. En undersøkelse av taket kan utføres av en fagperson under tilstrekkelige sikkerhetsforhold.

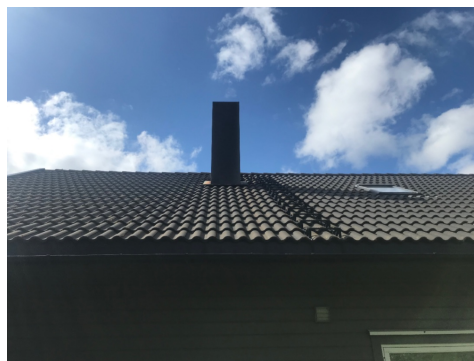
### TG 1 Nedløp og beslag

Foliebelagte stålrenner og beslag

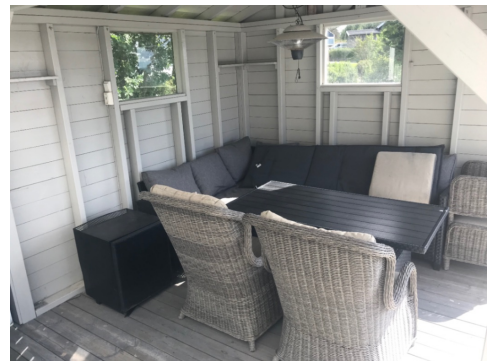
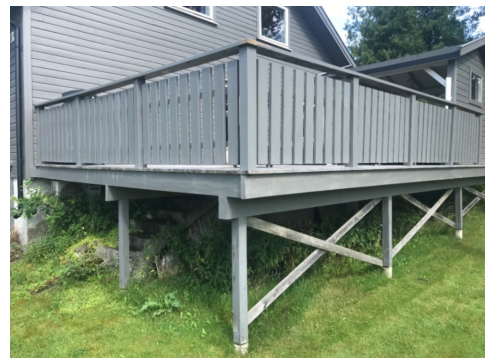
Terrasse mot syd med utgang fra stue, terrassedør med glassfelt. Terrassen ble bygget i år 2010 i trykimpregnerte materialer. Det er en innbygget del av terrassen på ca. 2,9x 2,9m med to tette vegger, utført i tre og med mulighet for å trekke for de to andre veggene med levegger i stoff.

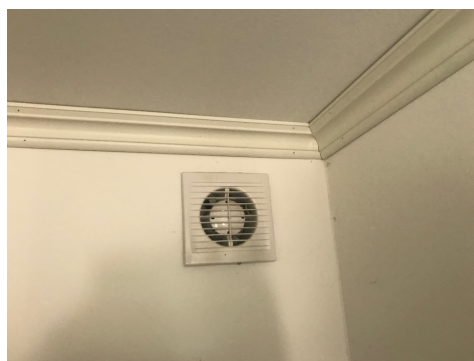
Det er elektrisk styrt vifte.

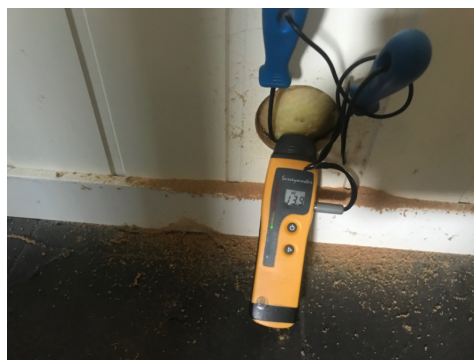
### ! TG 1 Tilliggende konstruksjoner våtrom

Hulltaking er foretatt uten å påvise unormale forhold. Hulltaking er foretatt ved/i tilstøtende entre. Fuktkvotemåling (vekt%) i konstruksjonen ble målt til 14.

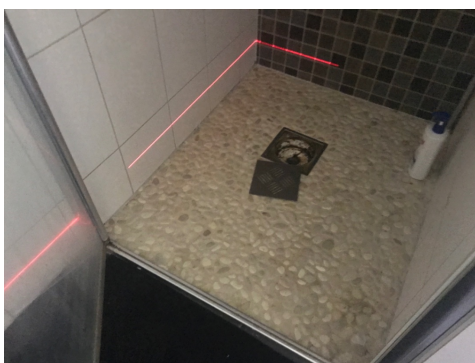
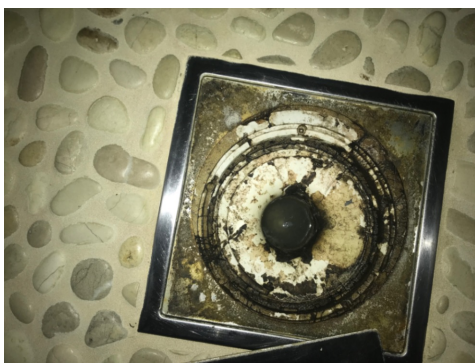
Det er plastsluk og smøremembran med dokumentert utførelse. Utførende håndverker har dokumentasjonen.

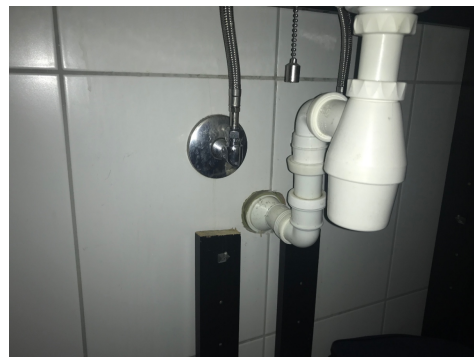
## ! TG 1 Sanitærutstyr og innredning

Rommet har innredning med nedfelt servant, dusjnisje med glassdør og veggmontert toalett.

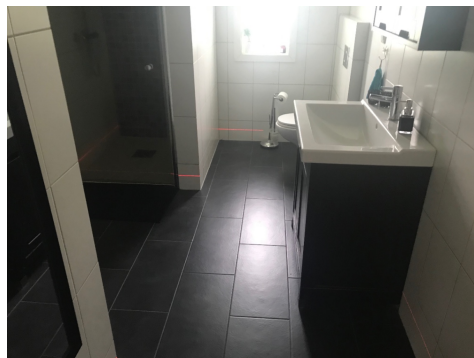
Rør i baderoms innredning

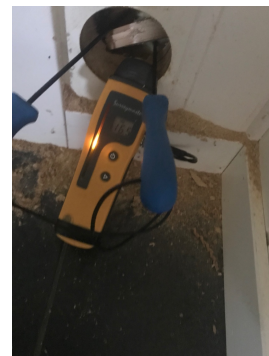
Hulltaking er foretatt uten å påvise unormale forhold. Hulltaking er foretatt ved/i tilstøtende entre. Fuktkvotemåling (vekt%) i konstruksjonen ble målt til 15.

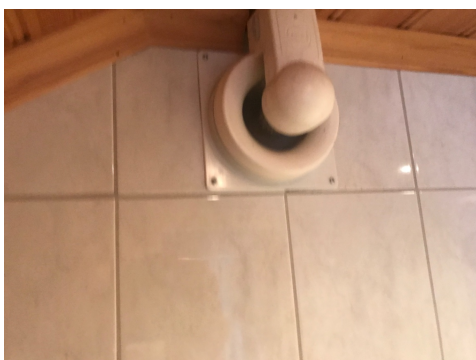
### ! TG 1 Ventilasjon

Det er elektrisk styrt vifte.

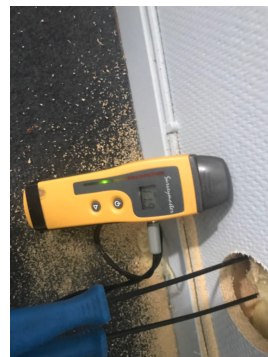
### ! TG 1 Tilliggende konstruksjoner våtrom

Hulltaking er foretatt uten å påvise unormale forhold. Hulltaking er foretatt ved/i tilstøtende soverom. Fuktkvotemåling (vekt%) i konstruksjonen ble målt til 11.

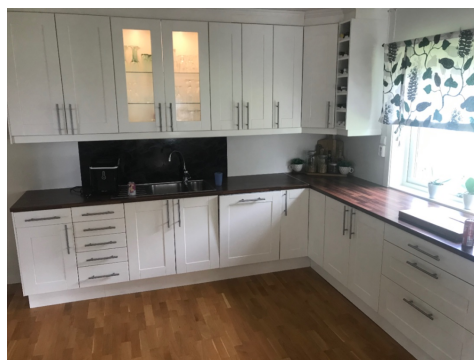
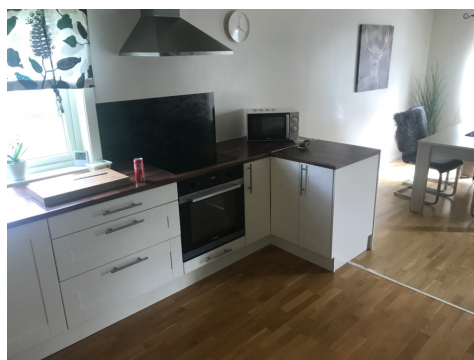
Kjøkkenet har innredning med profilerte fronter, type Ikea. Benkeplaten er av heltre. Det er kjølfrysenskap, oppvaskmaskin, komfyr og platetopp.

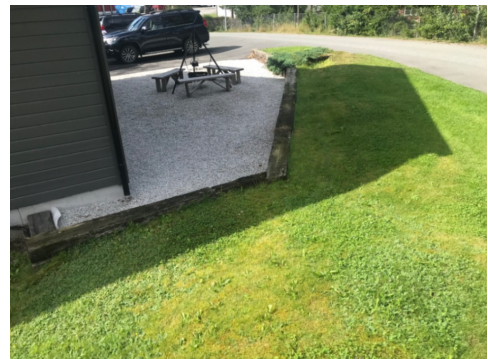
## ! TG 1 Forstøtningsmurer

Forstøtningsmur av jernbane sviller, disse er ikke høyere enn 50 cm så de er lavere enn krav til rekkverk. De ligger rundt uteplassen til huset mot nord.
