Skofterudveien 24, 1850 MYSEN

**Stor familiebolig på Momarken.  
Romslig tomt og stor garasje.  
Solrik beliggenhet.**

# Tilstandsrapport

Befaringsdato: 04.08.2025

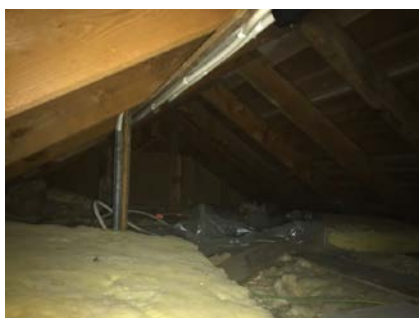
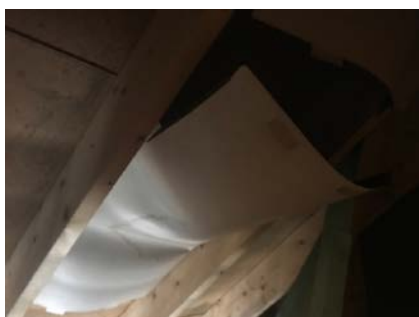
Det er ingen synlige skader på undertak slik det er i dag men det kan hende at det kan skje ved at det kommer mere gjennomstrømning av luft i mineralullen en det som hadde vært hvis den hadde ligget rett og med vindspærre papp ut mot kald side for slik det er i dag vil vind på virke isolasjons evnen i mineralull. Dette er noe man må følge med på så det ikke oppstår skader i taket. Montere opp rafte plater som er ramlet ned.

Raftepapp som er ramlet ned

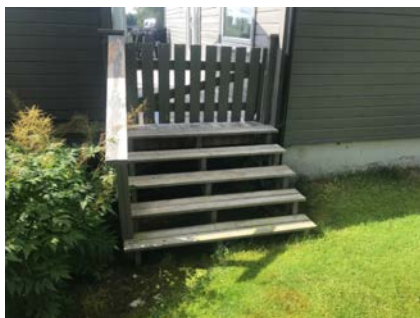
Mangler rekkverk

- Rekkverk må monteres for å lukke avviket.
- Åpninger i rekkverk må endres for å tilfredsstille krav på byggemeldingstidspunktet.

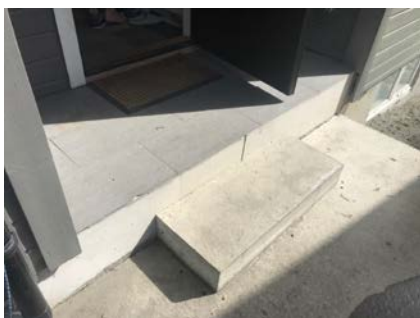
Trapp til hoved dør med to opptrinn. Det øverste platå er belagt med skifer heller, her er det noen løse heller. Trapp til terrasse utført i trykkipregnerte materialer.

To løse skifer heller

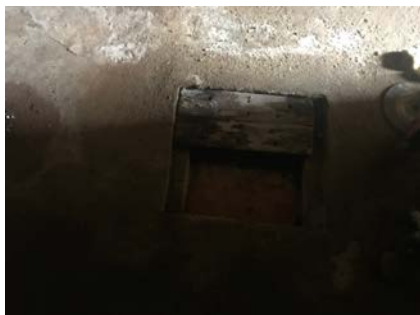
- Det er påvist indikasjoner på noe fuktgjennomtrenging i kjellergulv.
- Det er påvist indikasjoner på noe fuktgjennomtrenging inn i kjellermur.
- Det er påvist synlig fuktighet på mur/gulv i kjeller.

Saltutslag i vegge

- Det påviste fuktnivå gir grunn til å overvåke konstruksjonen jevnlig for å se utvikling over tid, og eventuelt foreta tiltak for å unngå fuktskader.

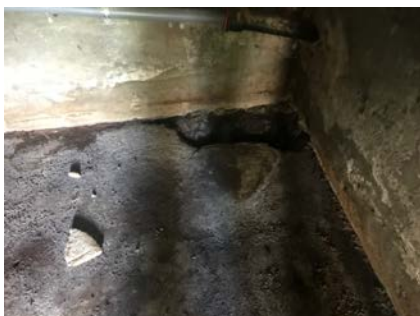
Fulgt gulv/ vegg

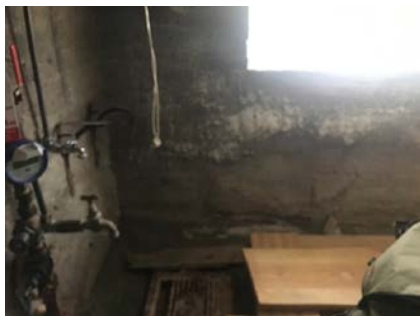
Saltutslag

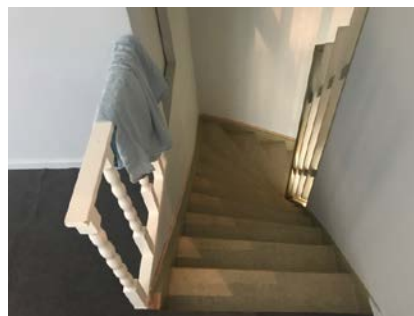
Håndløper magler

- Håndløper bør monteres, men det var ikke krav på byggetidspunktet.

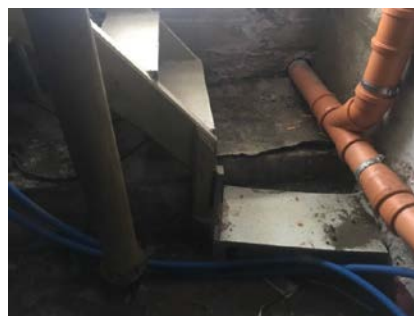
Trapp til kjeller uten rekkverk, trapp ikke i bruk.

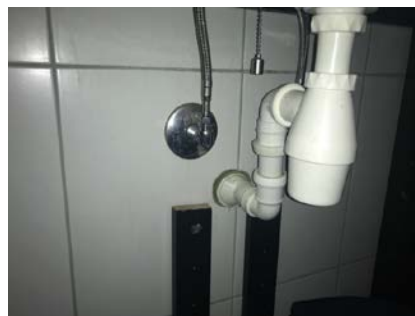
Rør i baderoms innredning

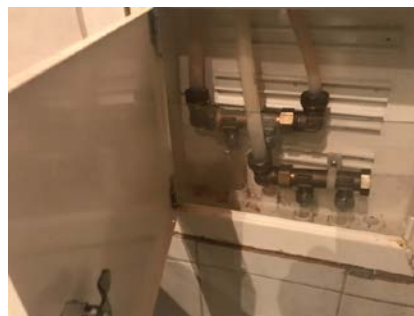
Rørskap plassert i bad i 2.etg.

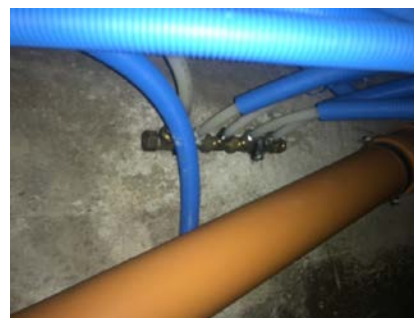
Koblinger i kjeller for bad, vaskerom i kjeller

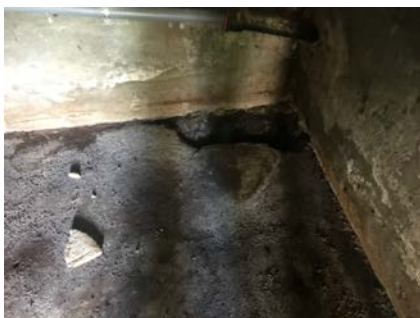
Generelt fut i kjeller

Kjelleren trenger å tørkes ut før den kan brukes til lager eller lignende for gjenstander som ikke tåler fuktighet.

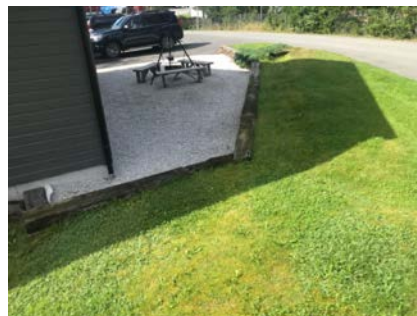
## TG 1 Forstøtningsmurer

Forstøtningsmur av jernbane sviller, disse er ikke høyere en 50 cm så de er lavere enn krav til rekkverk. De ligger rundt uteplassen til huset mot nord.
