# Tilstandsrapport

Fritidsbolig

Vordalsvegen 157, 4480 KVINESDAL

Befaringsdato: 13.08.2025

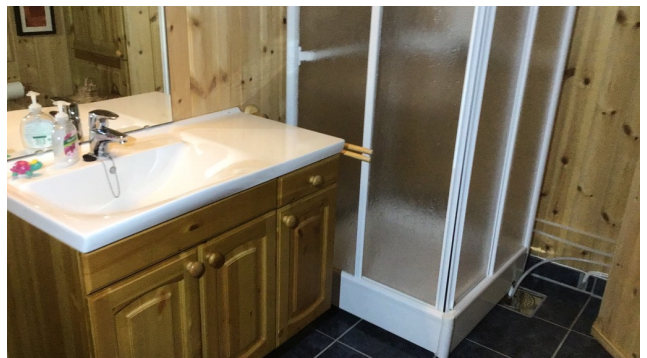
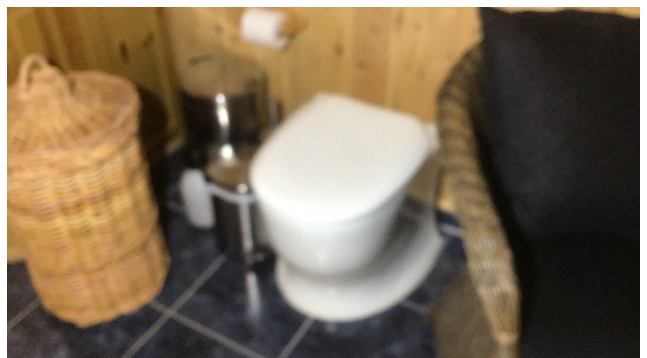
Det er montert baderomsinnredning med nedfelt vask, snurreddass, dusjkabinett

Innredingen har normal slitasje og fungerer som tiltenkt på befaringstidspunkte

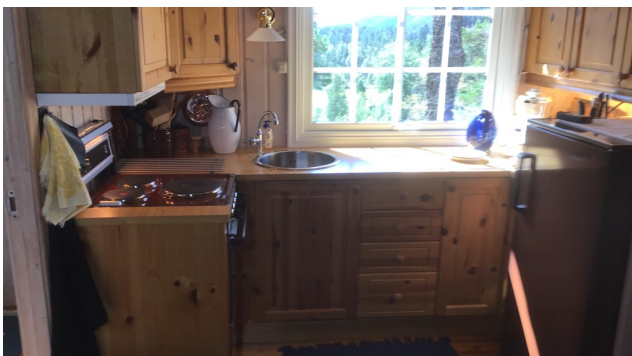
### ! TG 1 Overflater og innredning

Innredning med profilerte heltre furu fronter og laminerte benkeplater.  
Integrert med løs komfyr  
Furu gulv og panelte vegger.  
Det ble ikke registrert lekkasjevarsler og komfyrvakt på kjøkkenet.  
Kjøkkenet har normal slitasje alder tatt i betrakt

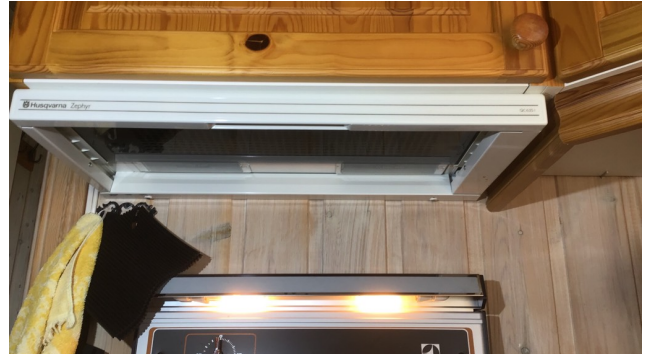
### ! TG 1 Avtrekk

Ventilator med utlufting ut  
Det ble ikke registrert komfyrvakt under ventilatoren.  
Dette var ikke et krav på oppføringstidspunktet, men anbefales montert.

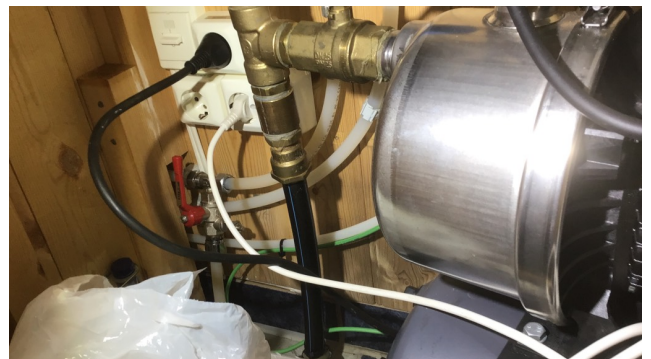
### ! TG 1 Vannledninger

Vannrør av plastrør synlig i skap på badet.  
Innvendig stoppekran plassert på bad ved varmtvannstank.

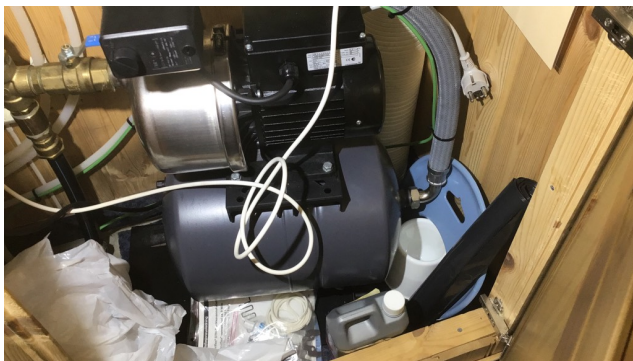
## ! TG 1 Andre installasjoner

Trykkvannspumpe til brønnvann plassert i skap på badet  
Normal service og vedlikehold etter produsentens anbefalinger

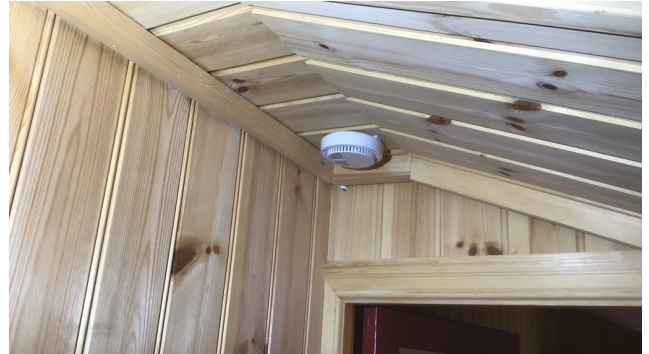
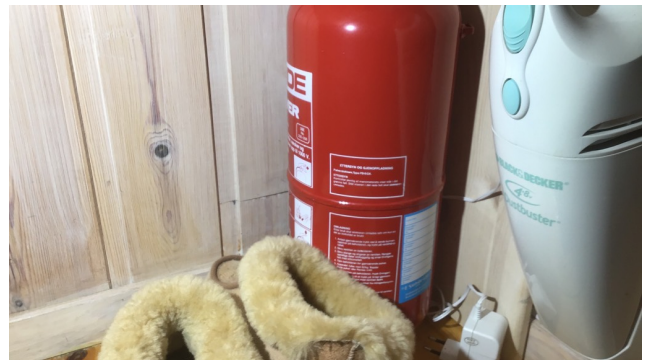
Brannslukningsapparat er montert på kjøkken.  
Røkvarsler er plassert i himling

1. Er det mangler for brannslukningsutstyr i boligen iht. forskriftskrav på søknadstidspunktet, men minst Byggeforskrift 1985?  
**Nei**
2. Er det skader på brannslukningsutstyr eller er apparatet eldre enn 10 år?  
**Nei**
3. Er det mangler på røkvarsler i boligen iht. forskriftskrav på søknadstidspunktet, men minst Byggeforskrift 1985?  
**Nei**
4. Er det skader på røkvarsler?  
**Nei**

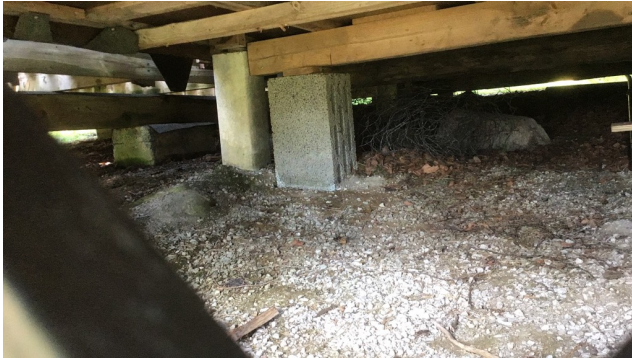
Støpte pilarer på fjell under bjelkelag med stubbeloftsplater

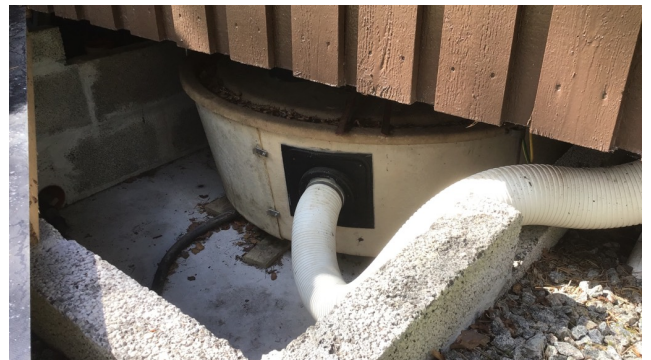
Snurreddass plassert på badet med kammeret under tilbygget

Elektrisk avtrekksvifte over tak
