Vordalsvegen 157, 4480 KVINESDAL

**Vordalen - Velholdt hytte på  
usjenert solrik tomt. Flott natur  
rett utenfor døra!**

Fritidsbolig  
Vordalsvegen 157, 4480 KVINESDAL  
KVINESDAL kommune  
gnr. 205, bnr. 7

Befaringsdato: 13.08.2025    Rapportdato: 18.08.2025    Oppdragsnr.: 20755-1318    Referansenummer: US1816  
Autorisert foretak: KE Takst AS    Sertifisert Takstingeniør: Karl Henry Englund    Vår ref:

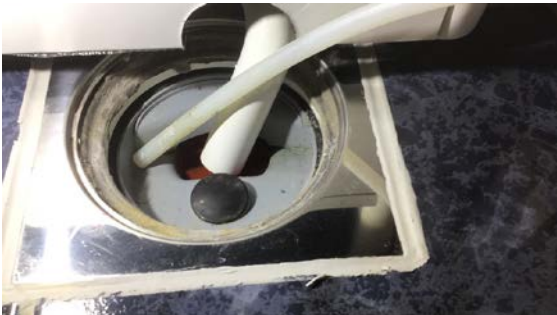
- Det må gjøres nærmere undersøkelser. Manglende membran/tettesjikt medfører risiko for lekkasjer og fukt i konstruksjonen.

Mangler membran i oppkant ved dør

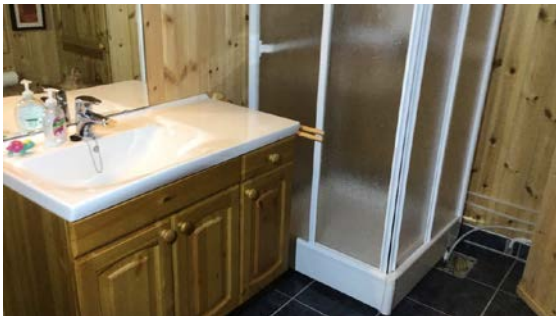
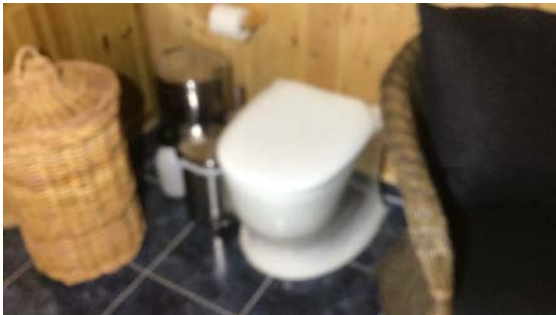
### TG 1 Sanitærutstyr og innredning

Det er montert baderomsinnredning med nedfelt vask, snurreddass, dusjkabinett  
Innredningen har normal slitasje og fungerer som tiltenk på befarings tidspunkte

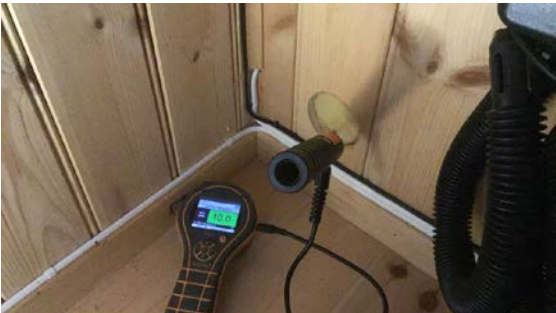
Hulltaking utført i gang bak dusj.  
Ikke påvist unormale fuktverdier på kontrollert område. 10 vektprosent

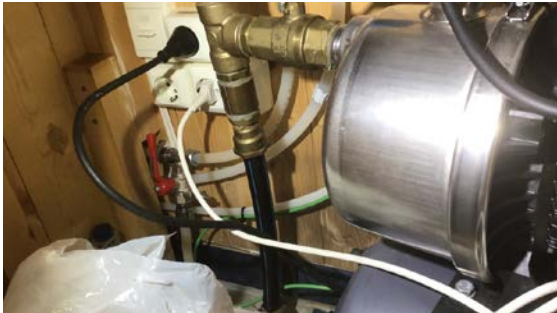
#### TG 1 Vannledninger

Vannrør av plastrør synlig i skap på badet.  
Innvendig stoppekran plaser på bad ved varmtvannstank.

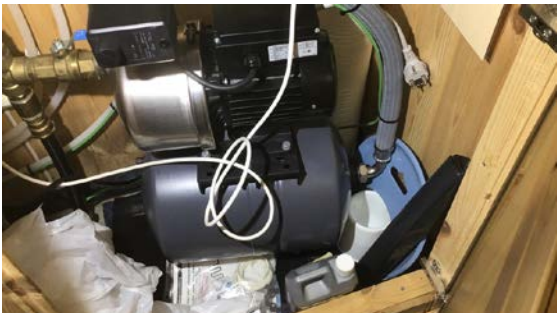
#### TG 1 Andre installasjoner

Trykkvannspumpe til brønnvann plassert i skap på badet  
Normal service og vedlikehold etter produsentens anbefalinger
