# Tilstandsrapport

Fritidsbolig

Akerskogen 23, 1643 RÅDE

Befaringsdato: 06.06.2025

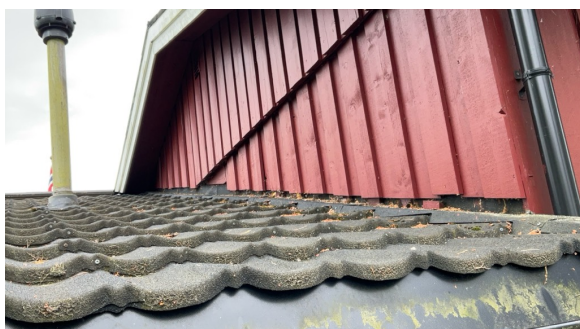
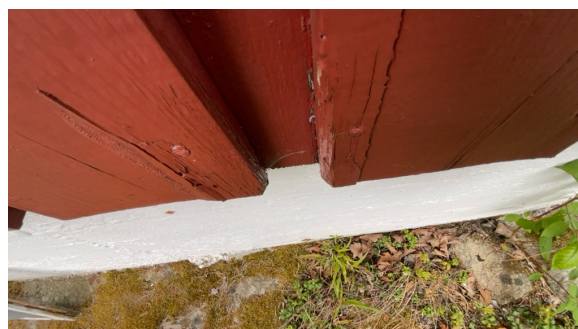
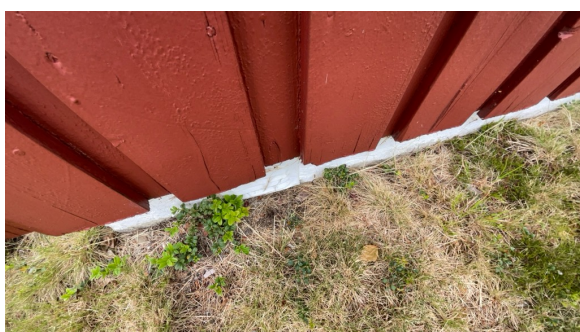
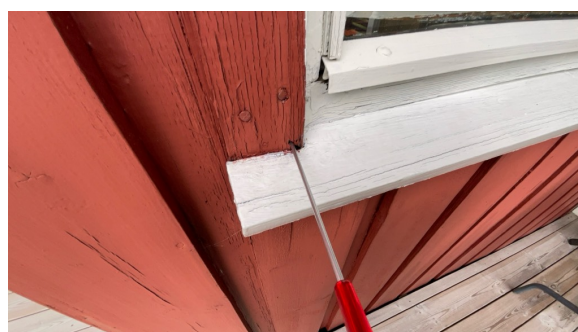
Sprekk og skader på vindskier ved strøminntak.

- Overvåk tilstanden jevnlig. For å få tilstandsgrad 0 eller 1 må tekkingen skiftes ut, men tidspunktet for når dette er nødvendig er vanskelig å si noe om.
- Når takteking og undertak begynner å bli gamle, øker risikoen for lekkasjer, noe som kan føre til omfattende og kostbare reparasjoner av underliggende konstruksjoner dersom en ikke foretar tiltak på konstruksjonene før dette oppstår.

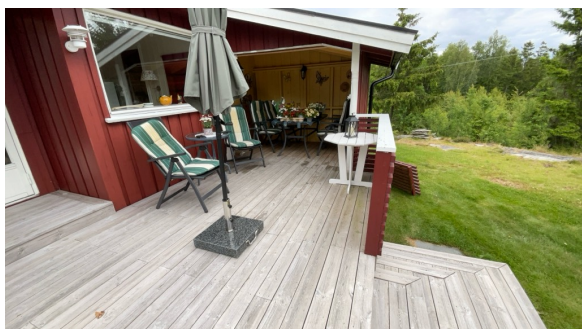
- Det er ikke krav om utbedring av rekkverkshøyde opp til dagens forskriftskrav.
- Det er ikke krav om utbedring av åpninger i rekkverk til dagens forskriftskrav.

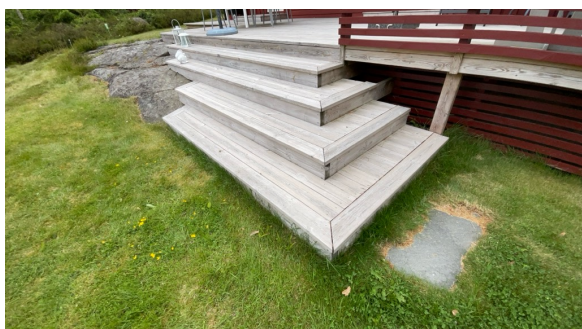
## TG 1 Utvendige trapper

Utvendig trapp i trekonstruksjoner.

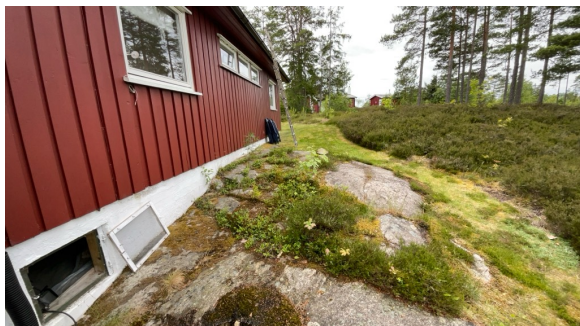
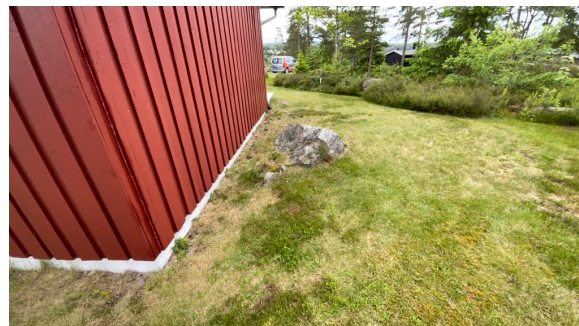
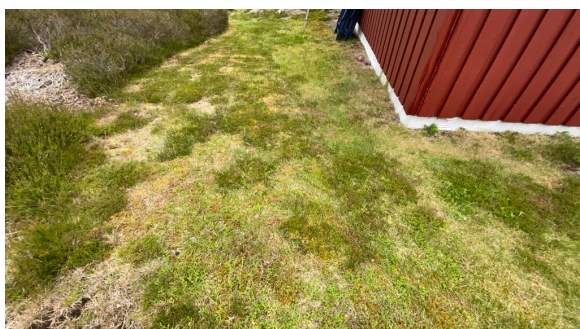
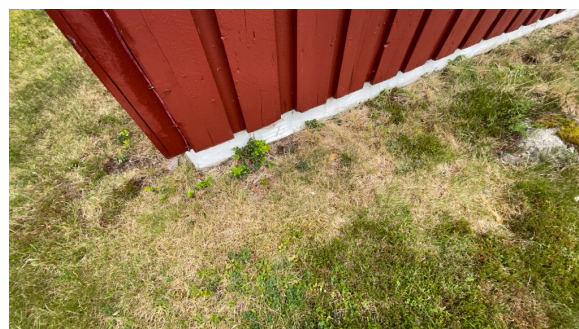
Terreng med manglende fall eller lite fall ut fra yttervegg vil gi økt påkjenning på etablert drenering/økt fuktpåkjenning for krypkjeller, dette utgjør en risiko for nedsatt forventet brukstid og funksjon.

**Kostnadsestimat: 50 000 - 100 000**
