# Tilstandsrapport

Boligbygg med flere boenheter

Løkkegata 33, 1530 MOSS

Befaringsdato: 10.09.2025

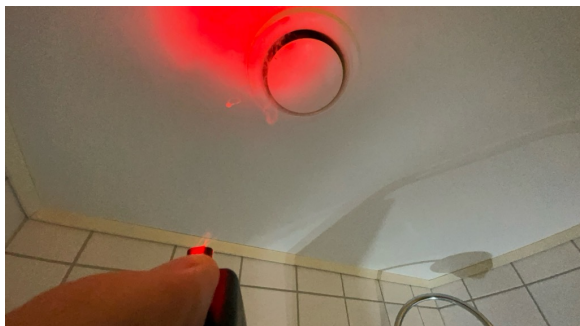
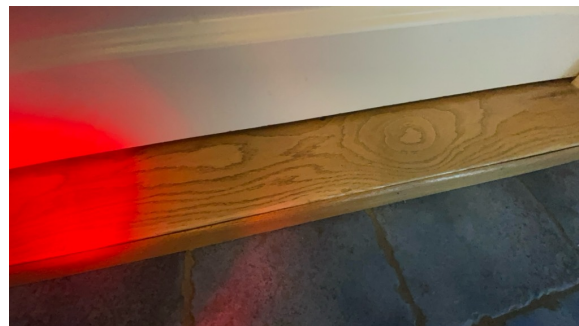
### TG 0 Tilliggende konstruksjoner våtrom

Hulltaking er foretatt uten å påvise unormale forhold. Hulltaking er foretatt ved/i Sov. Ved hulltaking er det avdekket at det er benyttet bygningsmateriale i stål for vegg inn mot badet. Det er på bakgrunn av dette ikke mulig å måle fukt i vegg/svill.

På bakgrunn av manglende mulighet til å måle i vegg er det utført søk med fuktindikator i badet på gulv og vegg i dusj uten at det er avdekket verdier utover det som ansees som normalt.

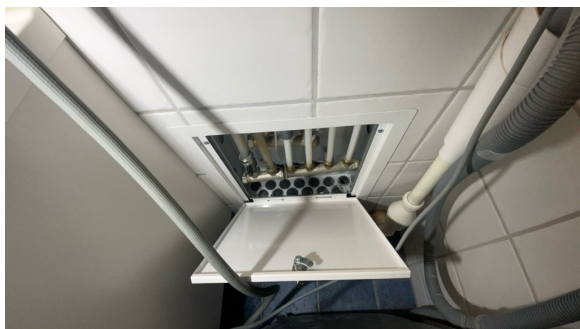
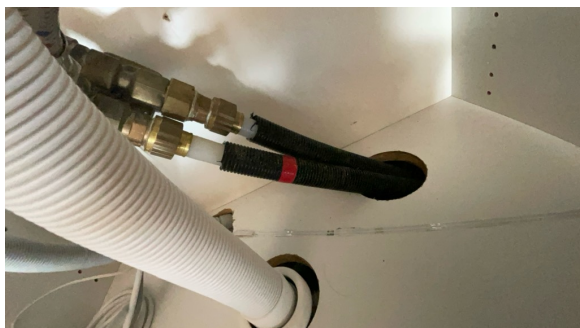
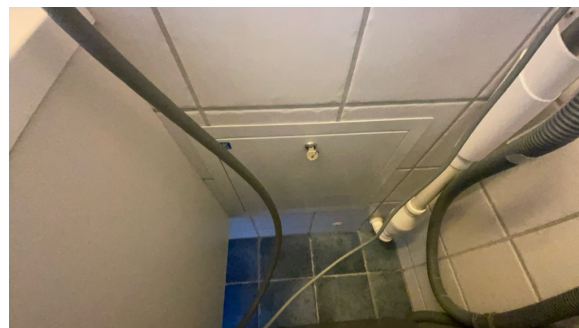
Rør opp i skap kjøkken ettermonteres tettemuffer, fare for tilbakeslag.

Det må monteres sprutdeksel på skap og kurser merkes.

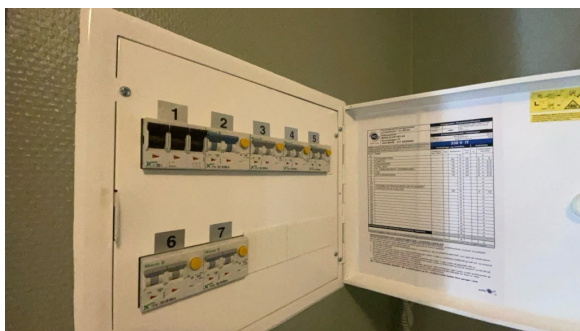
**Ja** På bakgrunn av manglende lovpålagt dokumentas anbefales en utvidet kontroll av anlegget. Det bemerkes i denne sammenheng at en utvidet kontroll ikke vil kunne erstatte manglende dokumentasjon. En dokumentasjon i denne sammenheng vil være samsvarserklæring fra en registrert elektroinstallasjonsvirksomhet. En utvidet kontroll vil kunne gi svar på om anlegget har behov for påkostninger, og om dette vil gi en trygghet for brukeren.
