Tilstandsrapport

Enebolig

Nedre Sølveg 6, 3914 PORSGRUNN

Befaringsdato: 24.10.2024

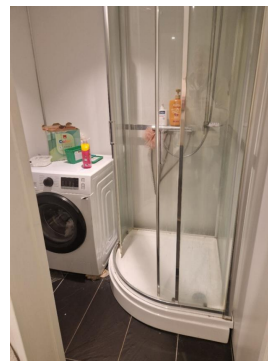
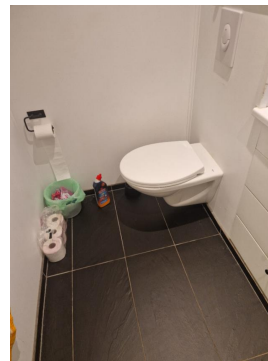
2.ETASJE > BAD

Såfremt tett dusjkabinett er etablert på bad vil baderom fylle sin funksjon. TG 3 velges på grunnlag av alder og påregnelig oppgraderinger. Ønskes bad brukt til dusjing direkte på vegg og gulvflater må tiltak beregnes.

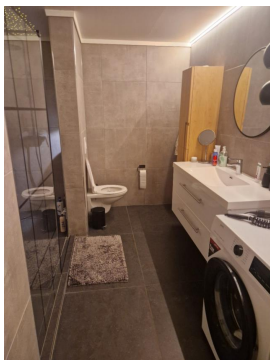
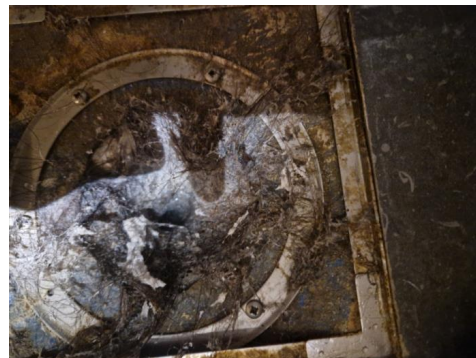
1. ETASJE > BAD/VASKEROM

Bad i 1. etasje har etablert fliser på vegg og gulvflater. Gulv har forskriftsmessig fall til sluk i dusjnisse. Sluk består av plastsluk. Det er etablert innredning med servant med ett-hånds armatur, veggmontert toalett, opplegg til vaskemaskin og dusjnisse med glassdører. Ventilasjon består el-ventil i vegg.

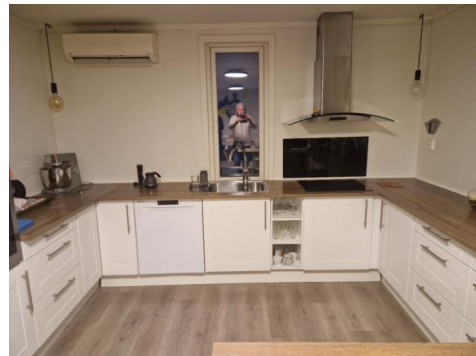
1.ETASJE > KJØKKEN

Boligens kjøkkeninnredning består av hvite profilerte dør og skufferonter type Systemkjøkken skiftet 2018. Benkeplate i laminat med benkebeslag i stål. Integrert hvitevarer. Avtrekk til kokemuligheter består ventilator ført ut i vegg. Innredning i god funksjonell stand.
