Bygdeborgveien 19, 1793 TISTEDAL

**Koselig enebolig med innholdsrik
planløsning og 4 soverom**

Befaringsdato: 16.05.2024

Rapportdato: 10.06.2024

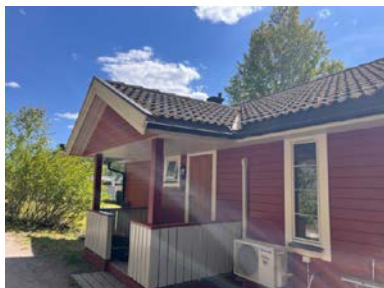
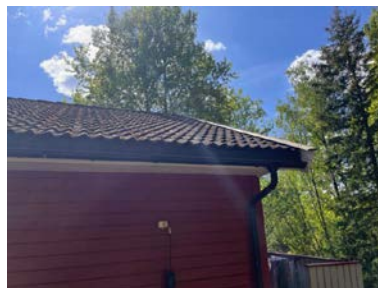
- Mer enn halvparten av forventet brukstid er passert på taktekkingen.
- Mer enn halvparten av forventet brukstid er passert på undertak.
- Taktekkingen har mose og slitasje på grunn av elde.
- Mose vekst medfører at tekkingen slites mer og øker risikoen for lekkasjer og skader.

Taktekingen må rengjøres og impregneres for å forlenge levetiden.
Kontroller samtidig om det er stein som må byttes.

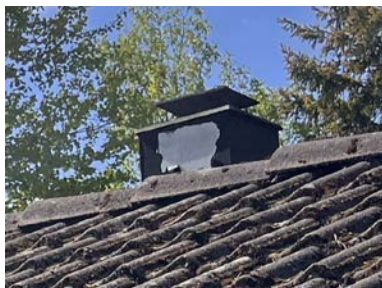
- Det mangler snøfangere på hele eller deler av taket, men det var ikke krav om dette på byggemeldingstidspunktet.
- Det er påvist andre avvik:
- Maling har løsnet på deler av pipe beslaget. Det er ikke montert snøfangere, dette var ikke et krav da boligen ble oppført.

Maling har løsnet på pipe beslaget.

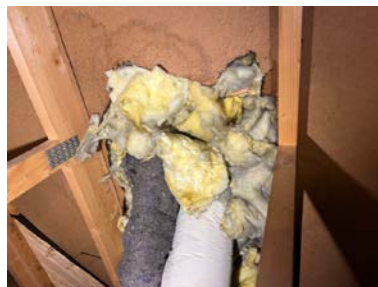
- Det er påvist avvik rundt gjennomføringer i takflaten.
- Det er påvist fuktskjolder/skader i takkonstruksjonen.
- Det er ikke fagmessig tett rundt gjennomføringer i undertaket, medfører risiko for at vann kan trenge inn. Det er ikke laget luftespalter på rafter, medfører risiko for råteskader på sperre og skade på undertaket.

Undertaket er ikke fagmessig tettet rundt pipe.

Undertaket er ikke fagmessig tettet rundt luftehatt.

- For å lukke avviket må det lages luftespalter på rafter og det må tettes rundt takgjennomføringer.

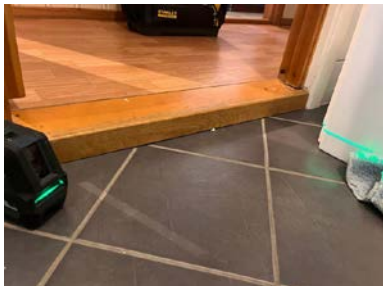
UNDERETASJE > BAD

TG 2 Sluk, membran og tettesjikt

Det må tettes rundt rør i veggen.

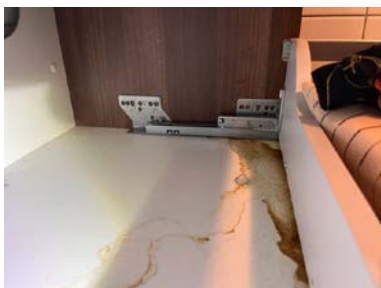
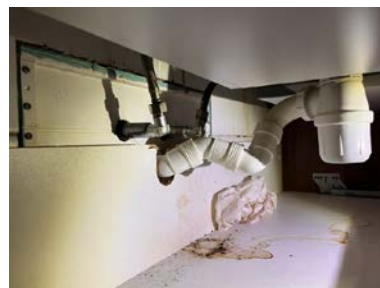
Avløpsrør må utbedres, det ligger med motfall og det er lekkasje på dette, skaps skroget kan fortsatt benyttes, men er noe skadet.

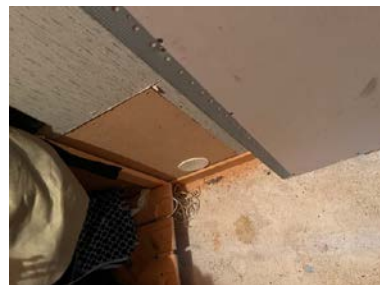
UNDERETASJE > VASKEROM

TG 3 Generell

Rommet er trolig originalt slik det ble bygd i 1985, gjeldende forskrift 1965. Det er belegg på gulv med oppbrett på vegger, malt tapet på vegger og panel i himlingen. Rommet er i dårlig stand og må renoveres på grunn av fuktskade.

Det er fukt og trolig råteskader i nordøstre hjørne i rommet.

Det er taknedløp på dette hjørnet, feil på dette kan være årsaken. Veggene må åpnes og skader utbedres.

Nytt gulvbelegg må legges, det er fukt under belegget.

Det må graves opp på utside for å kontrollere fuktsikring av grunnmuren og eventuelle feil på rør under terreng.

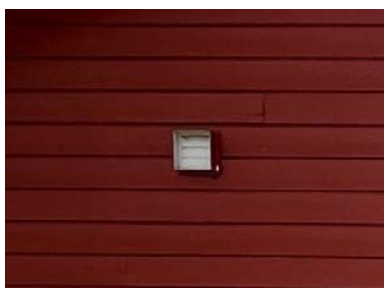
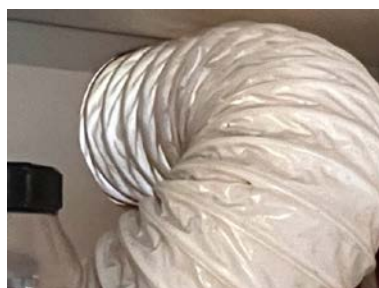
Det er ikke tettet rundt kanal i vegg, medfører unødvendig/ ekstra luftlekkasje i forbindelse med gjennomføringen i veggen og risiko for skade på veggen som følge av dette.

Det må tettes utvendig mellom kanal og vegg konstruksjonen.

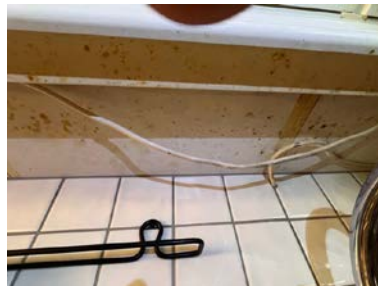
Kjøkken

- Det er påvist fuktskjolder i overflater.

Det er noe fuktsvelling på enkelte steder på innredningen.
