Tverrveien 1, 9300 FINNSNES

**Enebolig i barnevennlig og
veletablert boligområde - flere
soveom, to stuer og garasje med
direkte adkomst til bolig.**

Rapportdato: 17.01.2025

Tilstandsrapport

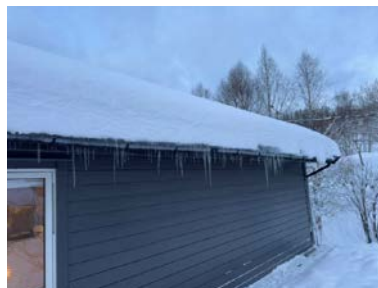
Isdannelse ved takfoten.

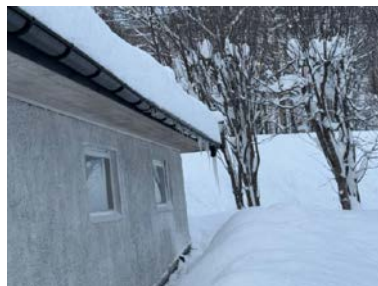
Nedbøyning på takrennen til garasjen.

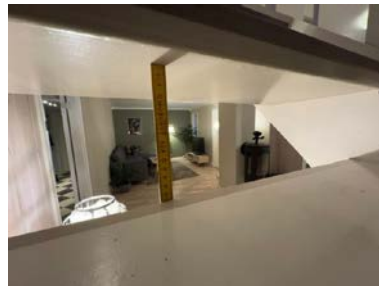
For stor åpning mellom trinn i innvendig trapp

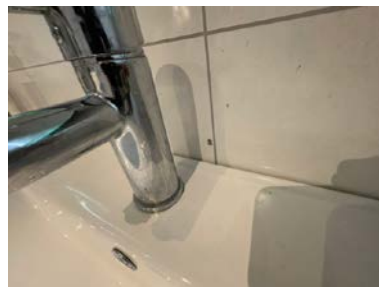
Hull etter tidligere montert utstyr.

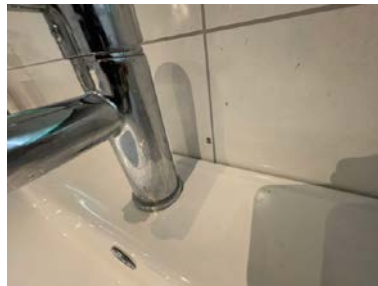
Eksempel på puktering av membranen.

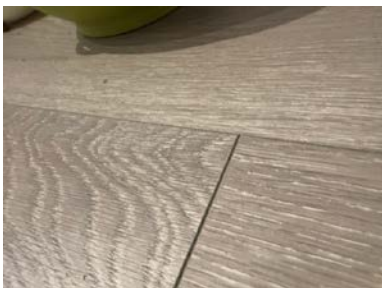
Svelling i skjøt på gulvet.

- Tiltak:

De påviste svellingene kan utbedres.

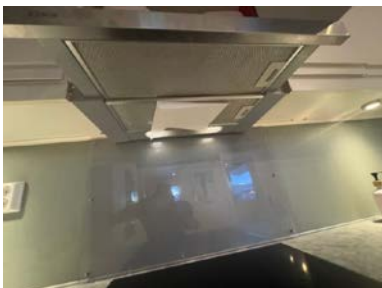
TG 1 Avtrekk

Det er kjøkkenventilator med avtrekk ut.

Funksjonstest av avtrekksvifte.

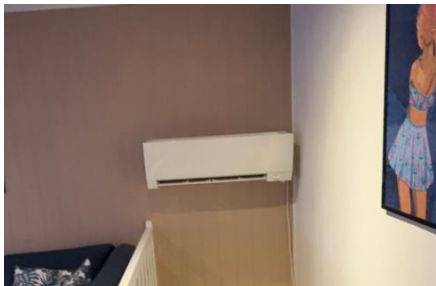
Varmepumpe montert i stuen.

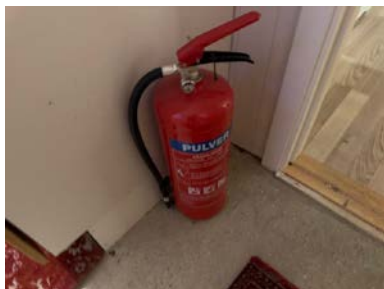
Håndslukker datert til 2020.
