# Tilstandsrapport

Del av tomannsbolig

Svenskebyvegen 3A , 2414 ELVERUM

Befaringsdato: 02.03.2026

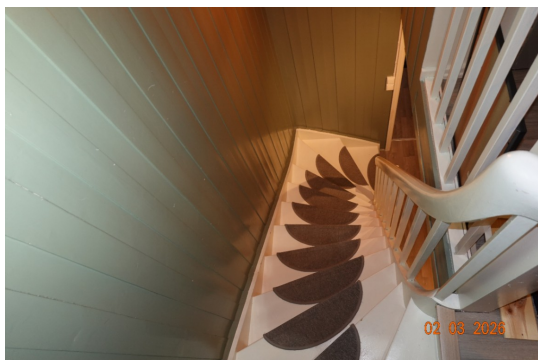
Malt tretrapp til kjeller. Utført med rekkverk av treverk.

Malt tretrapp til 2.etasje. Utført med malt rekkverk av treverk.

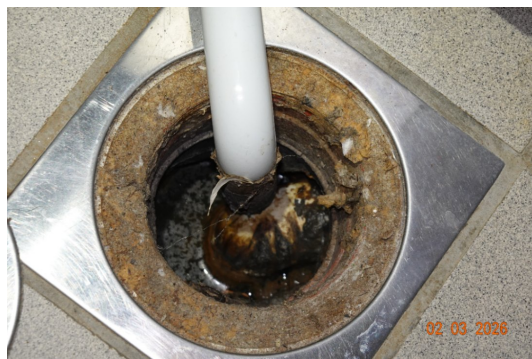
- Det er viktig å merke seg at levetiden til en membran varierer basert på kvalitet, installasjon og bruk. Eldre membraner kan bli sprø og sprekke opp, noe som fører til at de mister sin vanntettende funksjon. Dette kan resultere i vannlekkasjer gjennom vegger og gulv og fuktskader.

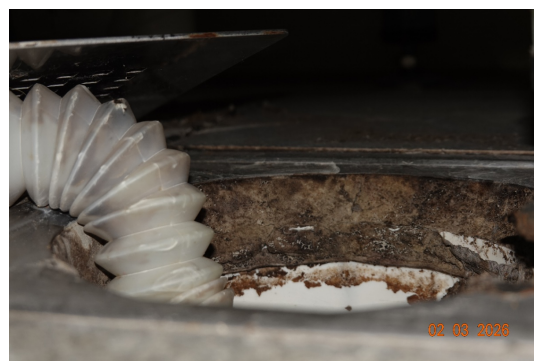
- Det må innhentes dokumentasjon. Manglende membran/tettesjikt medfører risiko for lekkasjer og fukt i konstruksjonen.
- Det er viktig å merke seg at levetiden til en membran varierer basert på kvalitet, installasjon og bruk. Eldre membraner kan bli sprø og sprekke opp, noe som fører til at de mister sin vanntettende funksjon. Dette kan resultere i vannlekkasjer gjennom vegger og gulv og fuktskader.
- Tilgang til sluk må bedres både for inspeksjon og rengjøring.
- Når sluket har begrenset tilgang, er det vanskelig å rengjøre sluket og å inspisere den for å oppdage skader i membranen/fuger rundt sluket, som er avgjørende for å forhindre lekkasjer.

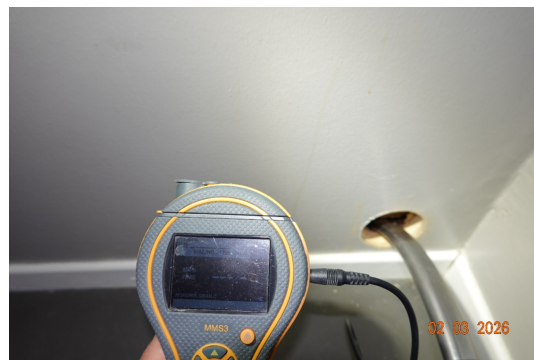
#### ! TG 0 Tilliggende konstruksjoner våtrom

Hulltaking er foretatt nederst på delevegg mot våtsonen. Ved bruk av fuktmåler ble det ikke registrert unormale verdier.
