Sjåførlia 1, 7332 LØKKEN VERK

**Enebolig over tre plan med stor  
tomt | 4 soverom | Uthus/garasje |  
Sørøstvendt terrasse**

Befaringsdato: 13.02.2026

Rapportdato: 26.02.2026

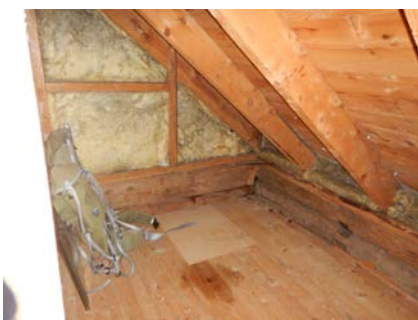
Vedvarende kondens og isdannelse kan gi fuktopphopning i isolasjon og trekonstruksjoner, med risiko for mugg-, sopp- og råteskader. Redusert isolasjonsevne kan også forekomme.

Over tid kan forholdet føre til skader på taktro og bærende konstruksjoner, samt behov for omfattende utbedringer dersom fuktskader utvikler seg.

Det anbefales å reetablere tilfredsstillende lufting ved raft og kontrollere luftspalte fra raft til møne. Videre bør konstruksjonen undersøkes for fukt- og råteskader. Eventuell dampspærre og lufttetthet mot varm side bør også vurderes.
