# Tilstandsrapport

Enebolig

Jamtlandsvegen 537, 7657 VERDAL

# gnr. 118, bnr. 27

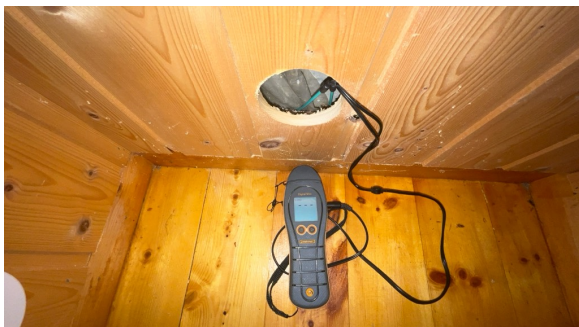
### TG 1 Tilliggende konstruksjoner våtrom

Hulltaking er foretatt uten å påvise unormale forhold. Hulltaking er foretatt i kott.
