Salgsobjekt: Enebolig

Byggeår: 1972

Solrik enebolig med attraktiv beliggenhet barnevennlige omgivelser - Hage/uteplass

21.03.2025

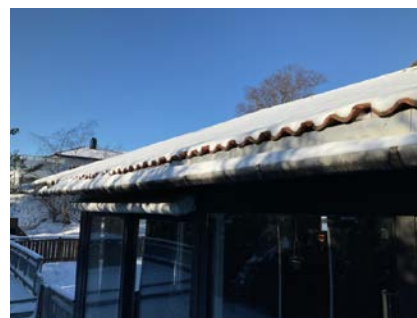
Det mangler snøfangere på taket. Takrenner har avvik (se bilder)

Ujevn og stedvis manglende fall på takrenner

Utskiftninger på takrenner må påregnes. Det anbefales å montere snøfangere på taket.

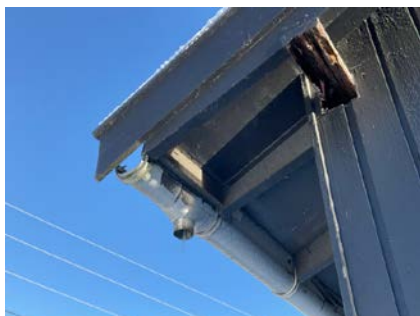
Manglende endelokk på takrenner

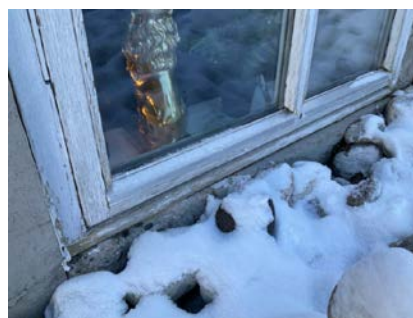
- Det er påvist andre avvik:
- Flere vinduer har høy slitasje og punkterte isolerglass.
Flere vinduer er vanskelig å åpne-lukke.

Manglende tetting rundt vinduer i murvegg.

Det må påregnes utskiftinger av flere vinduer fremover. Utskiftinger kan vurderes ut fra hvilke vinduer som er mest prekære.

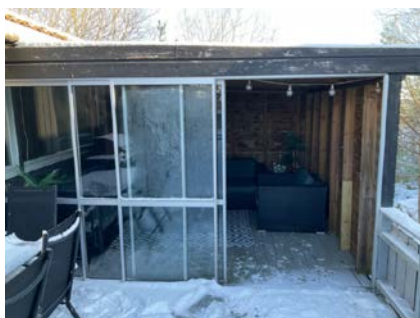
Skyvedører var froset og ble ikke testet ved befaringen

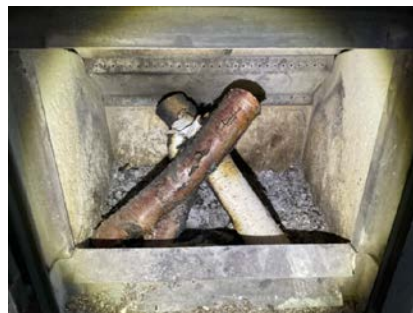
- Ildfast stein har sprekker.

Slitasje inne i vedovn

Ut fra pipens alder så kan det forekomme fremtidig vedlikeholdsbehov da innvendige fuger og overflater svekkes med alder.

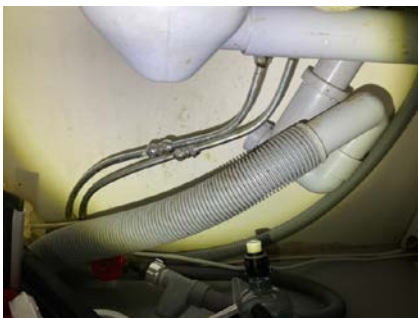
Innredning har generelt en del slitasje. Sår og skader på benkeplate. Mindre drypp registrert fra kobling på vannrør under vasken.

Mindre drypp fra kobling

Det vil være naturlig å vurdere utskifting av innredning. Kobling med drypp må sjekkes/utbedres.

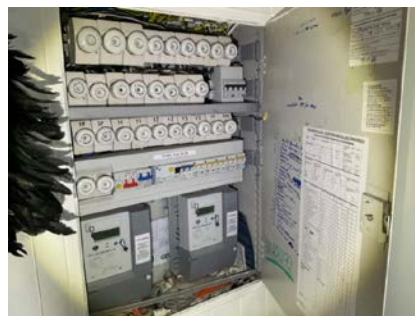
Skrusikringer er fra byggetid.

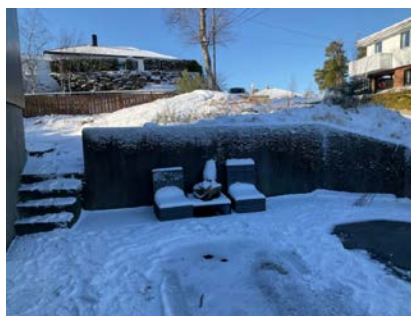
Manglende sikring på topp av mur

Montere tilstrekkelig rekkverk/sikring på murer som har høyder over underliggende terreng på mer enn 0,5 m.
