**Salgsobjekt:** Enebolig  
**Eierform:** Eiet  
**Byggeår:** 1972  
**BRA-i/BRA Total** 227/227 kvm  
**Tomtstr.:** 609.4 m<sup>2</sup>  
**Soverom:** 3  
**Antall rom:** 6  
**Gnr./bnr.** Gnr. 417, bnr. 162  
**Oppdragsnr.:** 1411250107

# Solrik enebolig med attraktiv beliggenhet barnevennlige omgivelser - Hage/uteplass -

| Tilstandsrapport ..... | 37 |

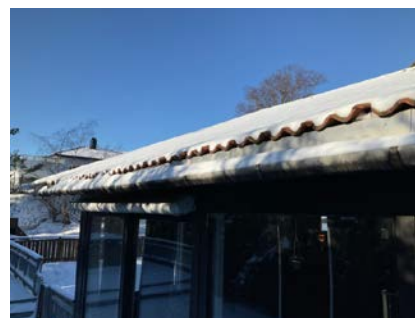
Det mangler snøfangere på taket. Takrenner har avvik (se bilder)

Ujevn og stedvis manglende fall på takrenner

Utskiftninger på takrenner må påregnes. Det anbefales å montere snøfangere på taket.

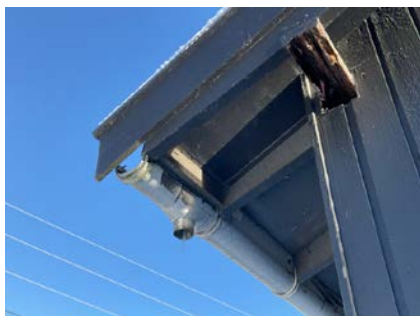
Manglende endelukk på takrenner

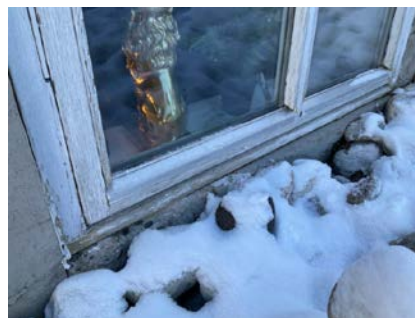
Manglende tetting rundt vinduer i murvegg.

Det må påregnes utskiftinger av flere vinduer fremover. Utskiftinger kan vurderes ut fra hvilke vinduer som er mest prekære.

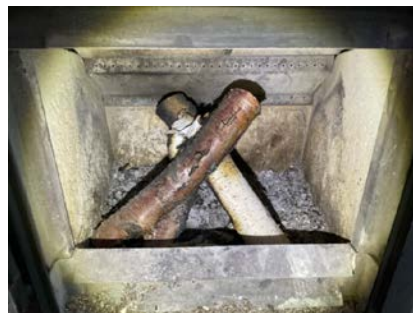
- Ildfast stein har sprekker.

Slitasje inne i vedovn

Ut fra pipens alder så kan det forekomme fremtidig vedlikeholdsbehov da innvendige fuger og overflater svekkes med alder.

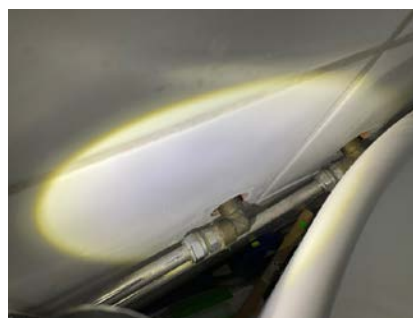
Gjennomføringer ser ut til å mangle tilstrekkelig tetting.

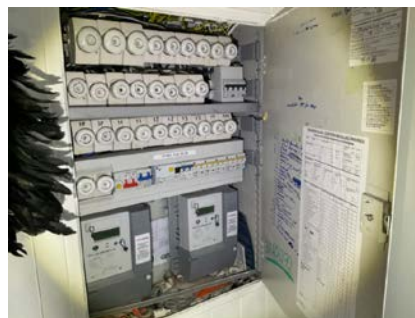
Skrusikringer er fra byggetid.

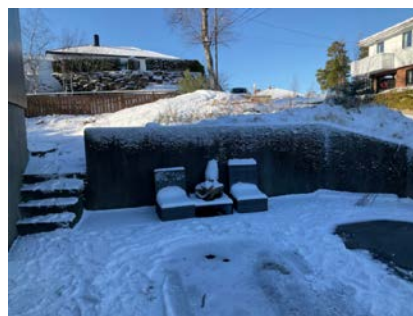
Manglende sikring på topp av mur

Montere tilstrekkelig rekkverk/sikring på murer som har høyder over underliggende terreng på mer enn 0,5 m.
