# Tilstandsrapport

Enebolig

Skoleveien 8 D, 1960 LØKEN

Oppdragsnr.: 10816-25062

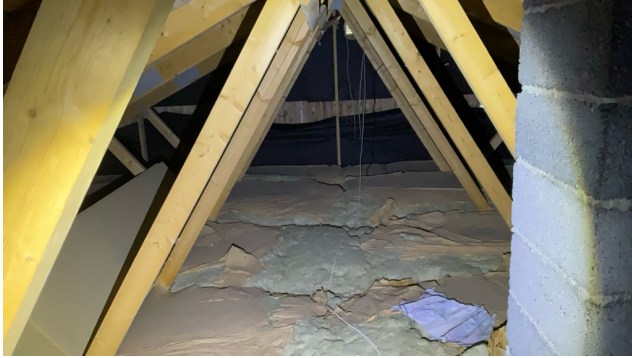
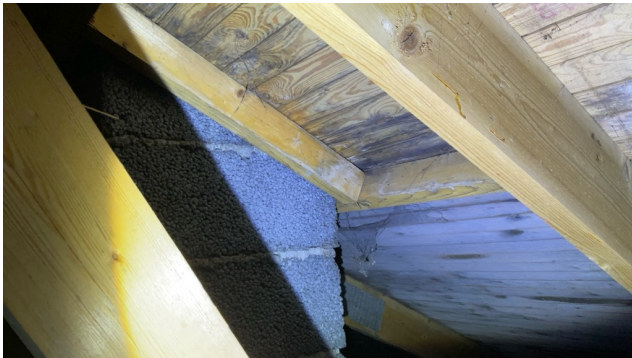
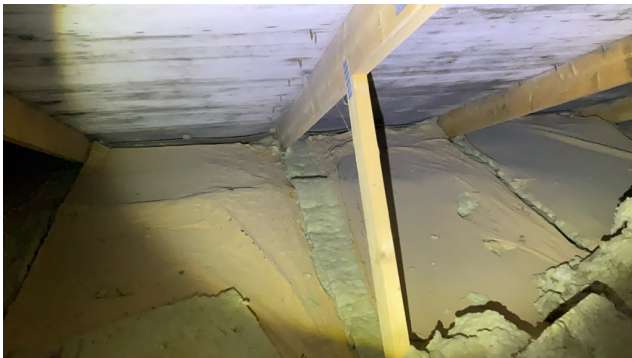
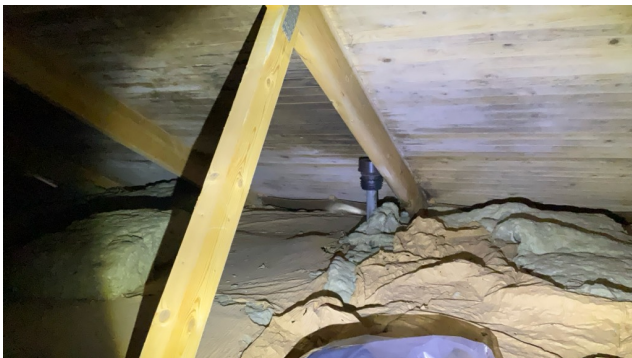
Det er fuktmerker i undertaket etter tidligere lekkasje ved pipen.

Det ble gjort fuktmålinger i undertaket stedvis på tilgjengelige overflater og det ble ikke påvist fuktighet eller forhøyede fuktverdier.

Dampspærren bør undersøkes nærmere.  
Utbedring av luftingen av loftet bør vurderes.  
Lufterør til avløpsanlegget må føres over taket.
