Skoleveien 8D, 1960 LØKEN

**Koselig, rødmalt enebolig med to terrasser. Landlig utsikt og innerst i blindvei. Stor, solrik tomt. Peis. Varmepumpe. Elbillader.**

Befaringsdato: 07.05.2025

Rapportdato: 09.05.2025

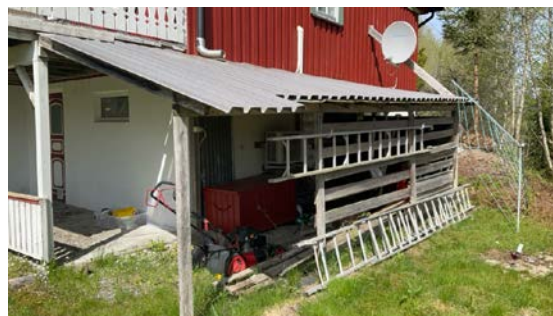
- Det er avvik:

- Tiltak:

Konstruksjonen bør utbedres eller rives.

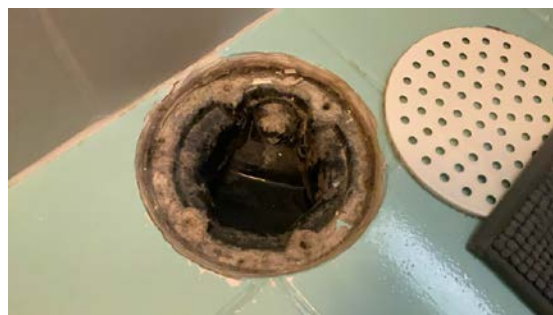
Baderommet fremstår som ufagmessig oppusset og vil dermed ha stort skadepotensiale.

Det er bom (hulrom) under fliser. Det er riss i flisfuger.

Gulvet har dårlig fall til sluk og deler av gulvet mangler fall. Det er fare for at eventuelt lekkasjevann fra installasjoner kan renne ut av baderommet og kan dermed skade boligen.

Sluk i dusjnise har avrenning til vannlås plassert i vegg med inspeksjonsluke - dette er ufagmessig løsning med stort skadepotensiale.

- Mer enn halvparten av forventet brukstid er passert på slukløsningen.
- Det er avvik:

- Det må gjøres nærmere undersøkelser. Manglende membran/tettesjikt medfører risiko for lekkasjer og fukt i konstruksjonen.
- Tiltak:

Det må gjøres utbedringer for å lukke avviket.

Rehabilitering av baderommet må vurderes.

Kostnadsestimat: 50 000 - 100 000

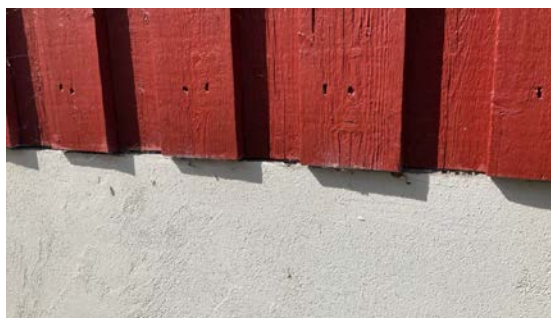
## TG 2 Grunnmur og fundamenter

Bygningen har grunnmur i lettklinkerblokker.

- Tiltak:

Det må gjøres tiltak for å lukke avviket. Det må monteres vannbrett, beslag eller annen tetting.
